## 第2章 保存管理計画

### 2-1 保存管理の現状

#### (1) 保存状況

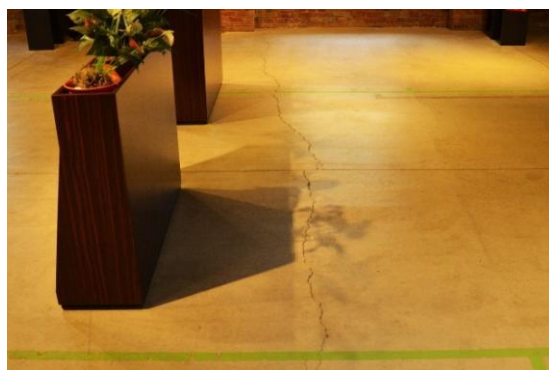
2号棟、3号棟は床板や仕上げ材によって土間床は見え隠れとなっているため、目視の範囲では、破損状況は不明である。4号棟の土間床表面は、日常的な使用に支障はないものの、外観にひび割れがかなり目立つ状態である（図 2.1.64）。

図 2.1.64 4号棟土間破損状況

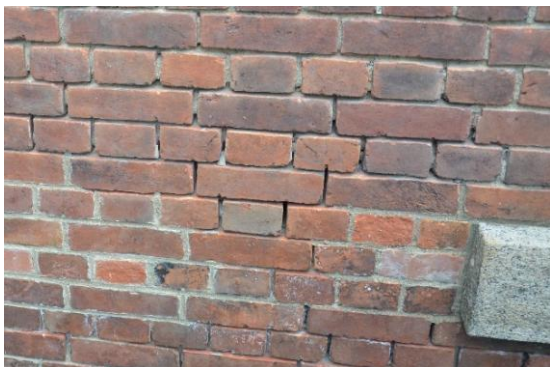
2号棟外壁部分の煉瓦目地はやや劣化が進行し、一部、空隙が目につく状態となっている（図2.1.65）。また、4号棟内壁部分の一部の煉瓦の表面に、剥離が生じている（図2.1.66）。

図 2.1.65 2号棟外壁煉瓦 目地空隙

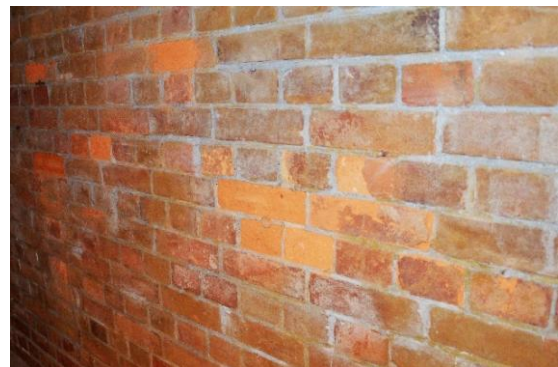
図 2.1.66 4号棟内壁煉瓦 表面剥離

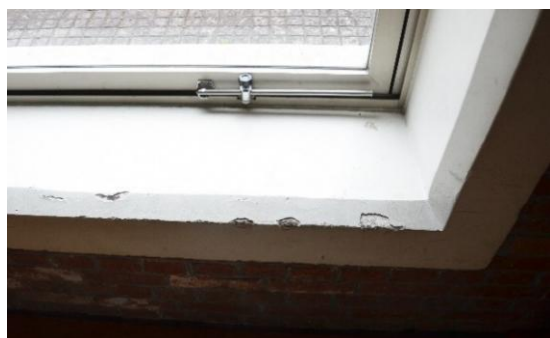
2号棟の窓内部額縁の左官塗において、剥離、汚損などが一部に生じている（図2.1.78、79）。

図 2.1.78 2号棟窓枠漆喰 破損状況

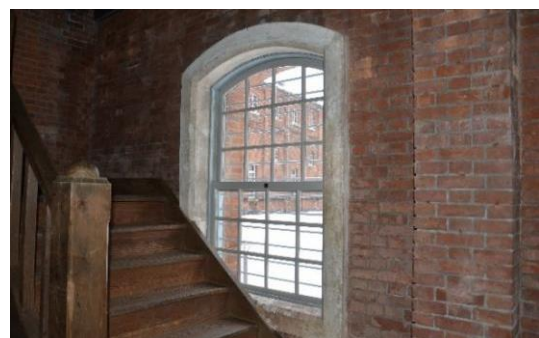
図 2.1.79 4号棟窓枠漆喰 汚れあり

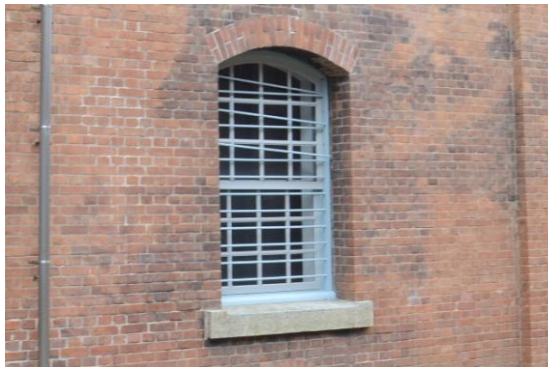
4号棟南面（正面）の一階西端窓の鉄格子が外れかけているが、それ以外重大な破損は見られない（図2.1.95）。外部の塗装は各棟ともやや劣化が進行しており、定期的な補修が必要である（図2.1.96）。

図 2.1.95 4号棟一階窓 鉄格子破損状況

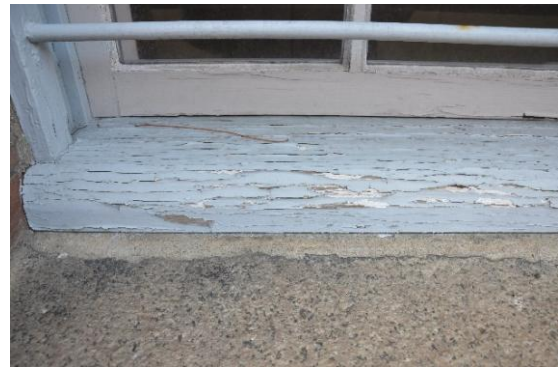
図 2.1.96 3号棟一階窓 窓枠塗装破損状況

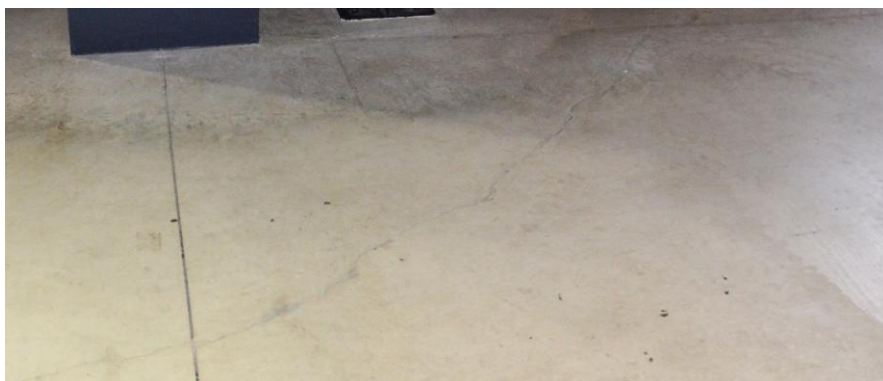
今後の大規模修理等にあわせて確認を行う。土間コンクリートは、使用に影響はないものの、表面のひび割れが目につく状態となっている（図 2. 1. 103）。

図 2. 1. 103 土間コンクリートひび割れ

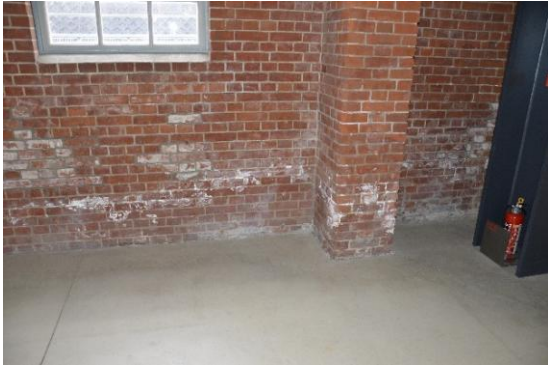
顕著な破損は見受けられないが、煉瓦内壁に白い汚れが付着しているのが目に付く（図 2.1.104）。これは修理工事前の段階ですでに起きており、工事では、外部から雨水が壁を浸透して入ってきていることが主な原因であると判断し、煉瓦壁の内外表面に撥水塗装（アクアシール 50E）を行っている。しかしながら、竣工後、かなり時間が経過しているので、今後は経過観察を行うとともに、原因が塩類風化であれば煉瓦の劣化につながるため、その可能性を念頭に置いた再調査も必要である。

図 2.1.104 内部煉瓦壁

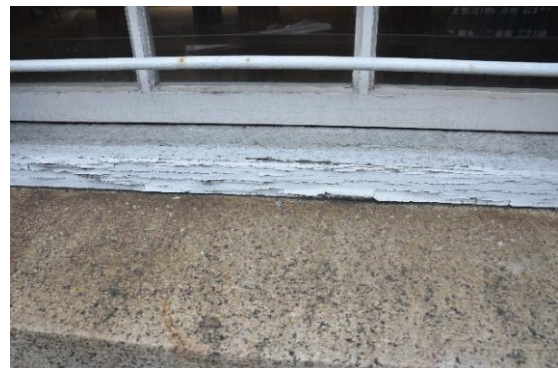
前述の通り、雨水が吹き込んでいる箇所があり（図 2.1.120）、二階上げ下げ窓の建具は一部、取り外して修繕する必要がある状態である。また建具や窓枠の塗装の劣化も目に付く状態となっている（図 2.1.121）。

図 2.1.121 塗装の劣化

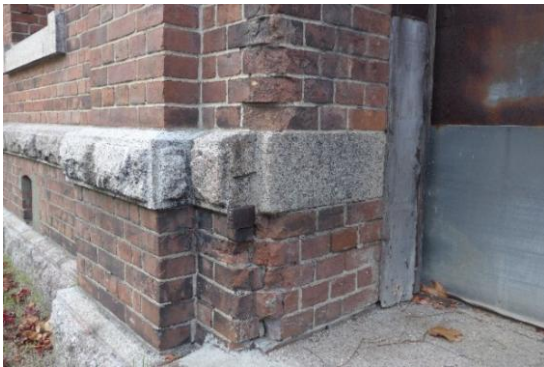
3 棟とも、煉瓦には部分的な欠損（図 2. 1. 125）や後世の改修による不用の穴などが見られ、目地の劣化も一部で進行している。また外壁煉瓦には、エフロレッセンスをはじめとして汚れが付着したり、植物等が繁茂したりしている箇所も見受けられる（図 2. 1. 128）。各石材は良好に保存されている。

図 2. 1. 125 8号棟南面出入口 煉瓦破損状況

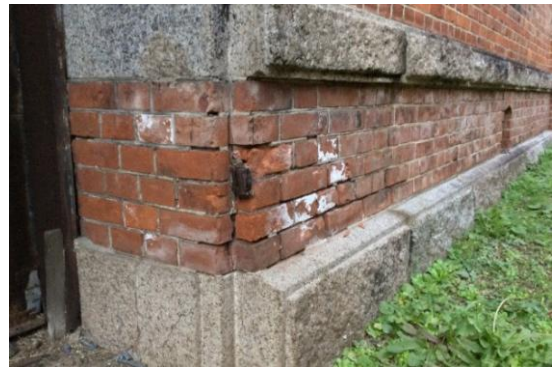
図 2. 1. 126 7号棟東面出入口 煉瓦破損状況

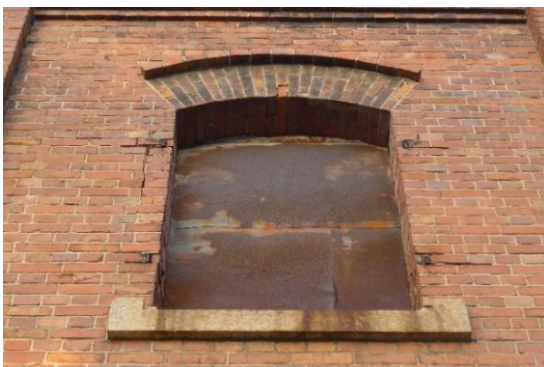
図 2. 1. 127 6号棟南面窓廻り 煉瓦破損状況

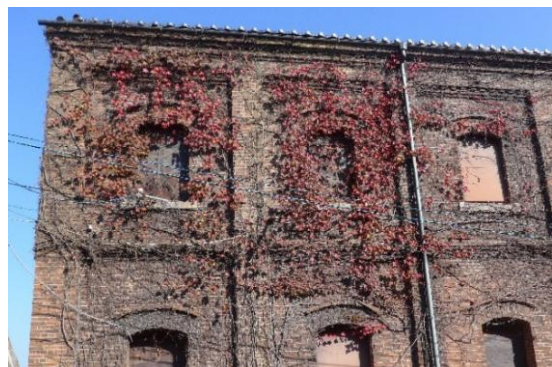
図 2. 1. 128 8号棟南面 植物繁茂状況

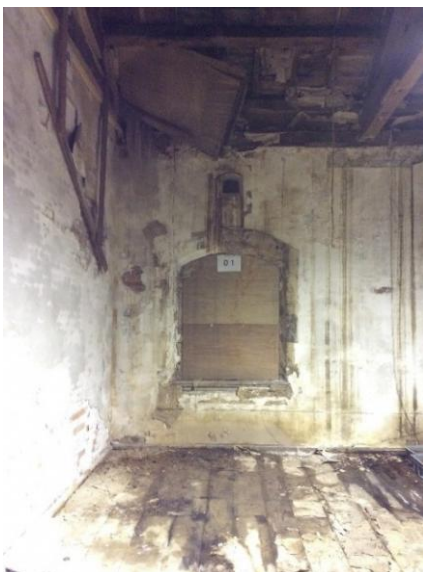
土間コンクリートには一部、軽微な陥没やひび割れが見受けられる。二階の化粧床板は、雨漏りによる腐食が一部見られる（図 2.1.135）。漆喰壁は剥落、ひび割れ、雨漏り等の汚損が進行しており、再用は困難である（図 2.1.136）。

図 2.1.135 8号棟 二階床板腐食

| 修理箇所 | 状況 | 時期 |
|---|---|---|
| 内装 | 漆喰壁補修、雨漏りによる二階床板腐食等 | 大規模改修時 |

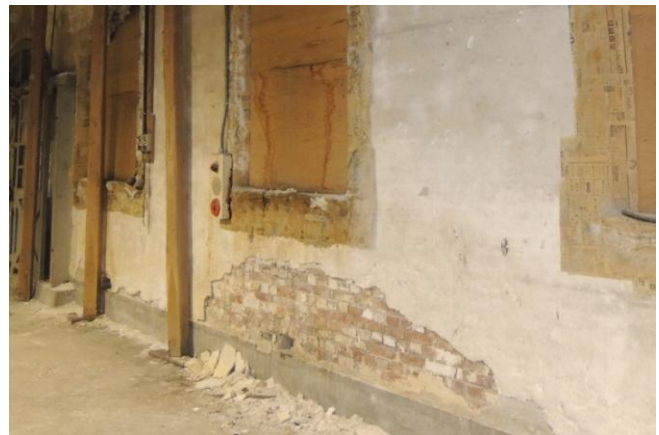
図 2.1.136 6号棟 一階漆喰剥落

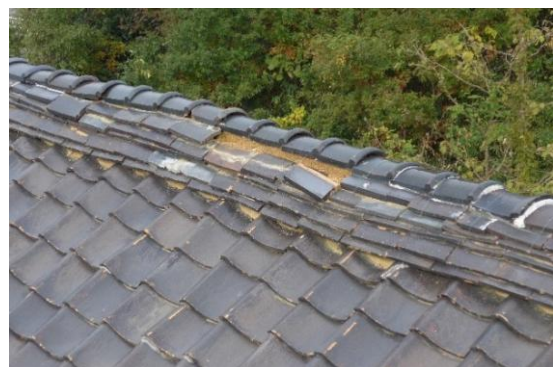
瓦の緩みや屋根面の不整が随所に見られ、葺土の風化が進行しているものと見られる。また、瓦自体も、目視の範囲では詳細は不明であるが、耐用年数に達しているものが数多く存在していると思われ、破損した欠片が地上に落下するような事態も生じている。また、過去の補修において、周囲と寸法が異なる瓦が補足されている部分があり、破損の原因になりかねない。

図 2.1.140 7号棟 棟破損部

| 修理箇所 | 状況 | 時期 |
|---|---|---|
| 屋根 | 瓦の破損・欠損・ズレ、雨漏りによる野地板腐食等 | できるだけ早期に |

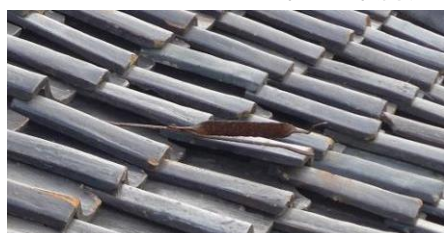
雪止め金物はほぼ欠失しており、留め金物がわずかに痕跡として残っている（図 2.1.141）。

図 2.1.141 8号棟 雪止め金物痕跡

| 種別 | 部位 | | 時期 | 基準 | 摘要 |
|---|---|---|---|---|---|
| | 屋根 | 雪止め金物 | 当初 | 基準 1 | 現状では欠失し、わずかに痕跡が残る。修理の際には痕跡を保存できるかどうか検討する。 |

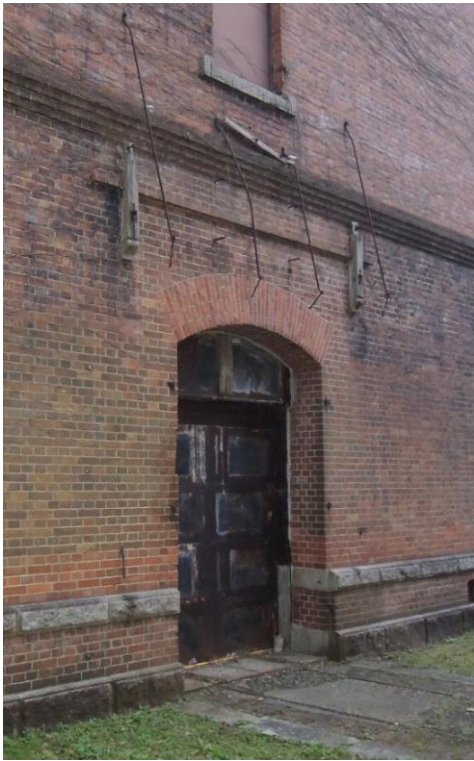
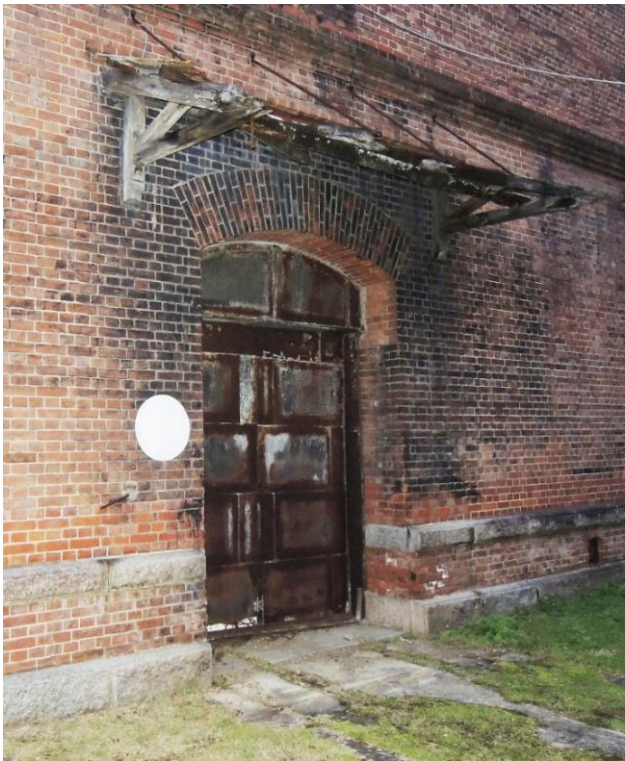
庇は破損が著しく、ほとんど原形をとどめていないものもある。

図 2. 1. 151 7号棟底 破損状況

| 種別 | 部位 | | 時期 | 基準 | 摘要 |
|---|---|---|---|---|---|
| 外部庇 | 壁付下束 | | 当初 | 基準 1 | 当初材により、基準 1 とする。ただし破損が著しく、なるべく部材を再用する方針で、修理の方法を検討する。 |

| 修理箇所 | 状況 | 時期 |
|---|---|---|
| 庇 | 全面的に腐食、欠損 | 大規模改修時 |
