国指定重要文化財建造物
舞鶴旧鎮守府倉庫施設
保存活用計画

令和3年3月

舞鶴市

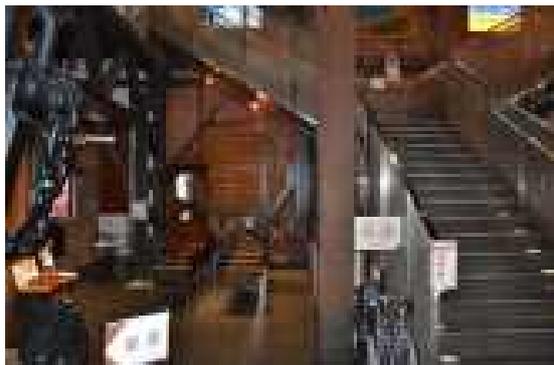
図 2.1.44 一階展示室 中央階段廻り

現状、大きな破損は見受けられないものの、床の仕上げに凹凸や隙間が生じている箇所があり、来館者の安全管理という点からは配慮が必要な状況である。

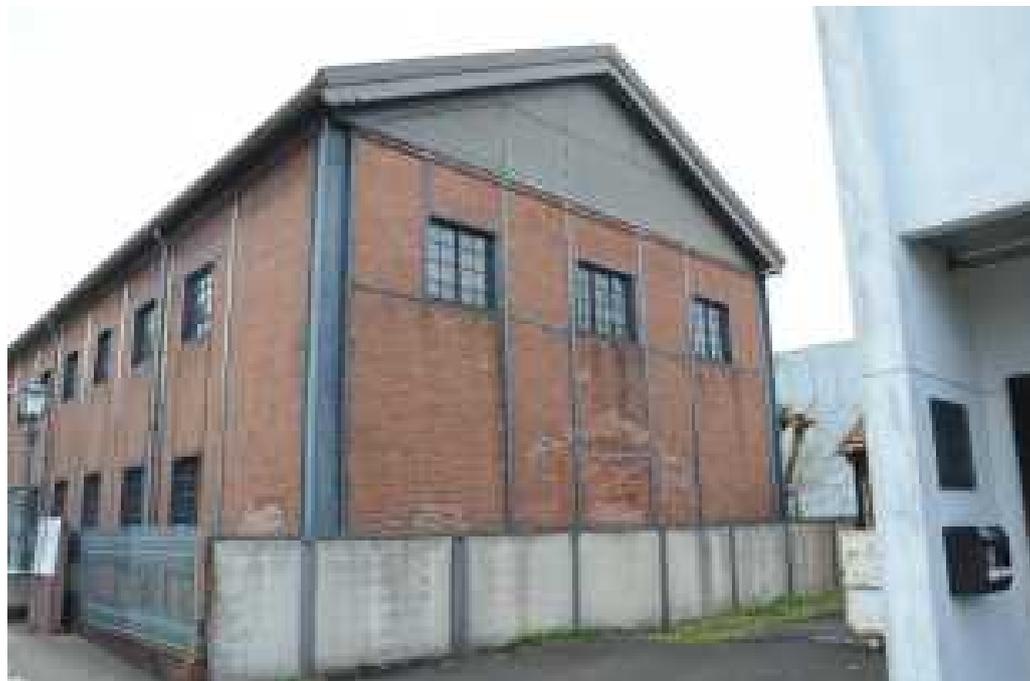
図 2.1.54 東面現状及び庇痕跡

るが、経年劣化が進行している。また、錆が発生している箇所があり、定期的に塗装やシリコンシールの補修が必要な状況となっている。

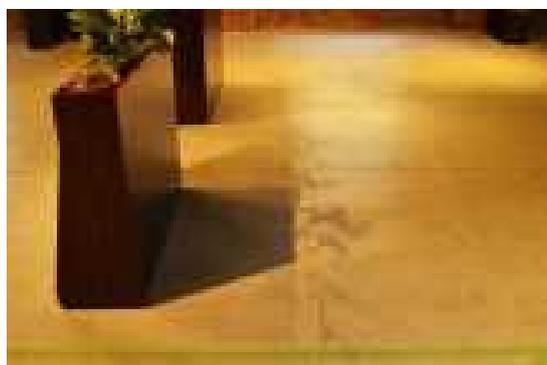
図 2.1.64 4号棟土間破損状況

2号棟、3号棟は床板や仕上げ材によって土間床は見え隠れとなっているため、目視の範囲では、破損状況は不明である。4号棟の土間床表面は、日常的な使用に支障はないものの、外観にひび割れがかなり目立つ状態である（図 2.1.64）。

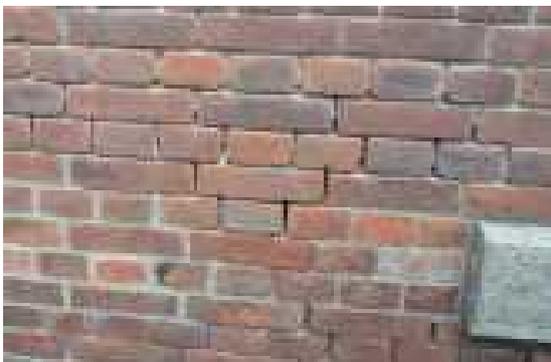
図 2.1.65 2号棟外壁煉瓦 目地空隙

2号棟外壁部分の煉瓦目地はやや劣化が進行し、一部、空隙が目につく状態となっている（図2.1.65）。また、4号棟内壁部分の一部の煉瓦の表面に、剥離が生じている（図2.1.66）。

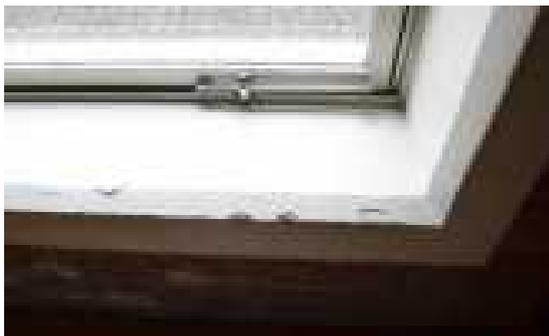
図 2.1.78 2号棟窓枠漆喰 破損状況

2号棟の窓内部額縁の左官塗において、剥離、汚損などが一部に生じている（図2.1.78、79）。

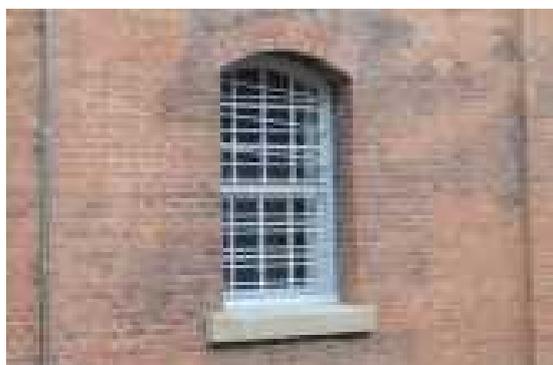
図 2.1.95 4号棟一階窓 鉄格子破損状況

4号棟南面（正面）の一階西端窓の鉄格子が外れかけているが、それ以外重大な破損は見られない（図2.1.95）。外部の塗装は各棟ともやや劣化が進行しており、定期的な補修が必要である（図2.1.96）。

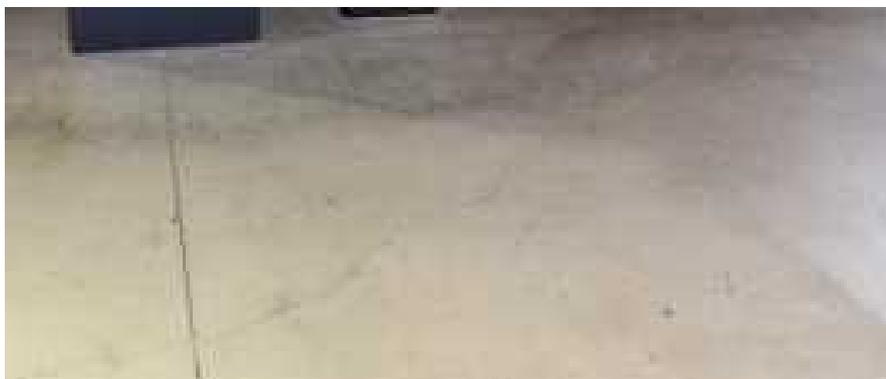
図 2.1.103 土間コンクリートひび割れ

基礎の破損状況は今回の調査では未確認である。土間コンクリートは、使用に影響はないものの、表面のひび割れが目につく状態となっている（図 2.1.103）。

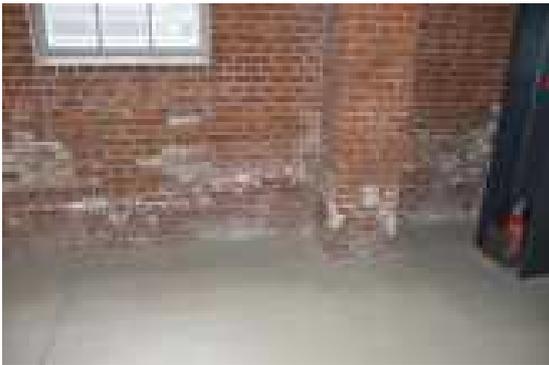
図 2.1.104 内部煉瓦壁

顕著な破損は見受けられないが、煉瓦内壁に白い汚れが付着しているのが目に付く（図 2.1.104）。これは修理工事前の段階ですでに起きており、工事では、外部から雨水が壁を浸透して入ってきていることが主な原因であると判断し、煉瓦壁の内外表面に撥水塗装（アクアシール 50E）を行っている。しかしながら、竣工後、かなり時間が経過しているので、今後は経過観察を行うとともに、原因が塩類風化であれば煉瓦の劣化につながるため、その可能性を念頭に置いた再調査も必要である。

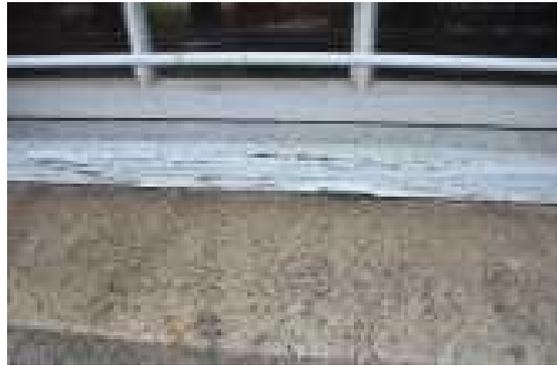
図 2.1.121 塗装の劣化

前述の通り、雨水が吹き込んでいる箇所があり（図 2.1.120）、二階上げ下げ窓の建具は一部、取り外して修繕する必要がある状態である。また建具や窓枠の塗装の劣化も目につく状態となっている（図 2.1.121）。

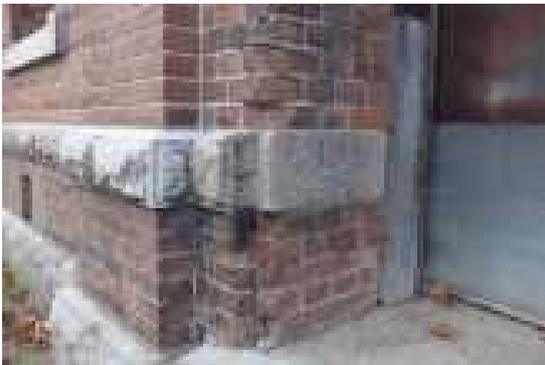
図 2.1.125 8号棟南面出入口 煉瓦破損状況

3棟とも、煉瓦には部分的な欠損（図2.1.125）や後世の改修による不用の穴などが見られ、目地の劣化も一部で進行している。また外壁煉瓦には、エフロレッセンスをはじめとして汚れが付着したり、植物等が繁茂したりしている箇所も見受けられる（図2.1.128）。各石材は良好に保存されている。

修理箇所	状況	時期
屋根	瓦の破損・欠損・ズレ、雨漏りによる野地板腐食等	できるだけ早期に
軸組・小屋組	雨漏り部分の腐食	できるだけ早期に
躯体	部分的な欠損、亀裂、目地劣化等	できるだけ早期に
内装	漆喰壁補修、雨漏りによる二階床板腐食等	大規模改修時
建具	戸口建具、窓枠等建具の劣化、棄損	大規模改修時
庇	全面的に腐食、欠損	大規模改修時
外構	外周部の排水不良	大規模改修時
耐震補強	内部を公開活用する際は耐震補強が必要	できるだけ早期に

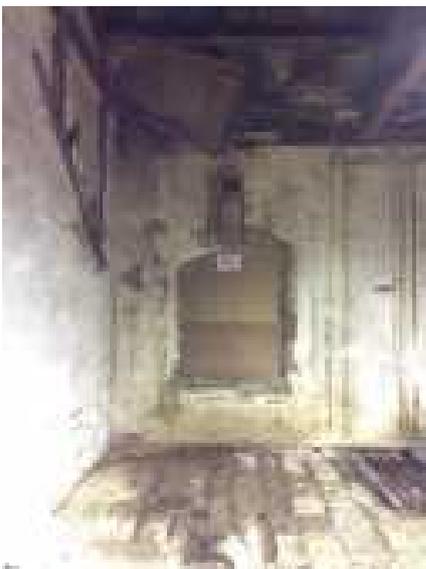
図 2. 1. 135 8号棟 二階床板腐食

土間コンクリートには一部、軽微な陥没やひび割れが見受けられる。二階の化粧床板は、雨漏りによる腐食が一部見られる（図 2. 1. 135）。漆喰壁は剥落、ひび割れ、雨漏り等の汚損が進行しており、再用は困難である（図 2. 1. 136）。

需品庫3棟（6号～8号棟）については、北側屋根の軒先が一部鉄板葺きになっており、非常に雨仕舞が悪く、実際に雨漏りが生じていた。令和元年度に応急的な修繕が実施されたものの、再び生じないとも限らない状況である。また、すでに被害を被っている床板、野地板等に関しては、なるべく早く修理が必要である。

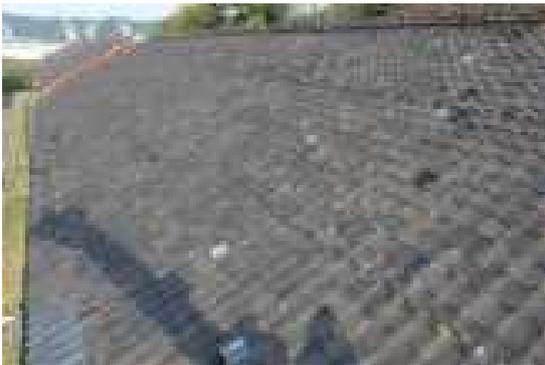
図 2.1.137 6号棟 屋根南流れ

瓦の緩みや屋根面の不整が随所に見られ、葺土の風化が進行しているものと見られる。また、瓦自体も、目視の範囲では詳細は不明であるが、耐用年数に達しているものが数多く存在していると思われ、破損した欠片が地上に落下するような事態も生じている。また、過去の補修において、周囲と寸法が異なる瓦が補足されている部分があり、破損の原因になりかねない。

屋根瓦・庇の屋根葺材については、日常管理において破損状況に留意し、損傷が見つかった場合は早急に補修するよう努める。特に6号～8号棟については、現段階で保存修理工事が行われておらず、瓦葺の劣化が進行した状態であるので、非常に注意を要する。また、建物周辺の樹木についても、日常的に十分な管理を行う。

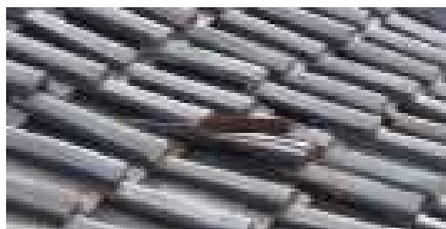
図 2.1.141 8号棟 雪止め金物痕跡

雪止め金物はほぼ欠失しており、留め金物がわずかに痕跡として残っている（図 2.1.141）。

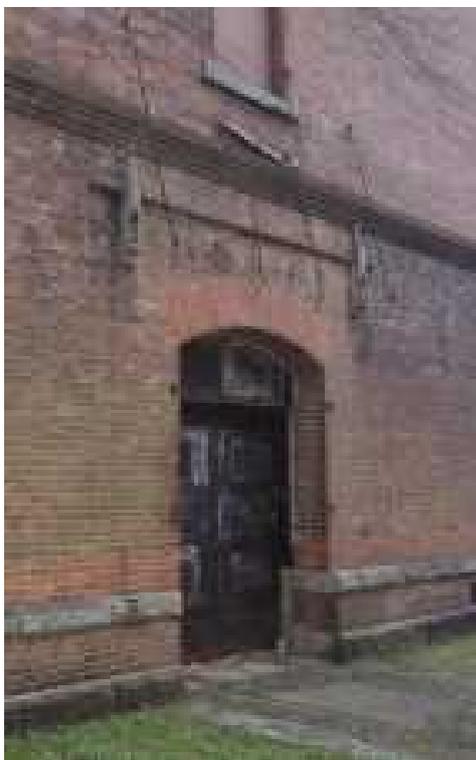
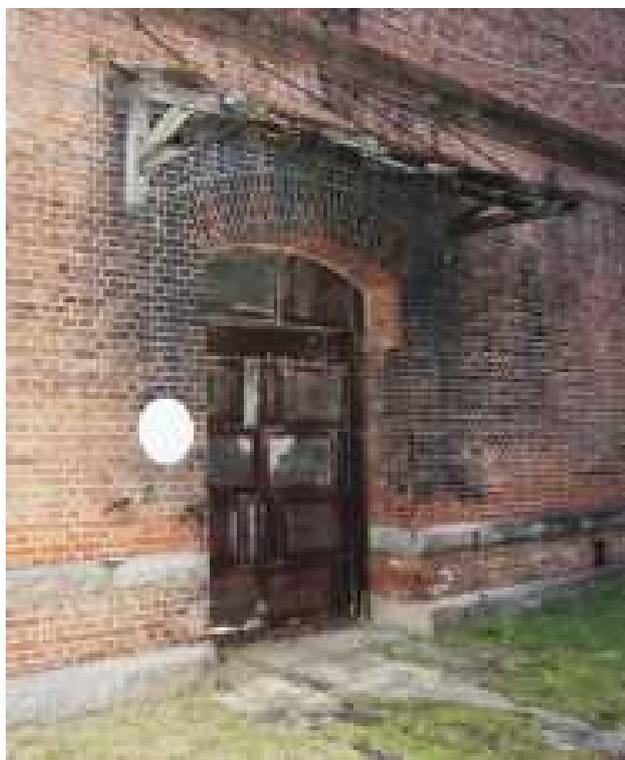
図 2.1.151 7号棟底 破損状況

庇は破損が著しく、ほとんど原形をとどめていないものもある。

塗装は汚損、剥離が見られ、全体的に劣化している。
