## 市内現地視察報告書

令和 3 年 5 月  
産業建設委員会

## 【 舞鶴クレインブリッジ 】

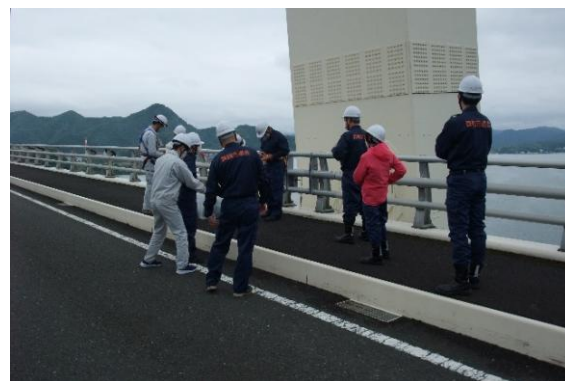
- ・ 舞鶴クレインブリッジは、京都府の舞鶴港に架かる橋長 735m の橋りょう(3 径間連続鋼製斜張橋部:672.2m)である。舞鶴クレインブリッジは火力発電所建設工事のアクセス道路用橋りょうとして関西電力が建設し、平成 11 年 4 月に完成した。現在は舞鶴市に移管され一般交通の用に供する道路として管理している橋りょうである。
- ・ 舞鶴クレインブリッジの橋りょう部(平側)において、令和 2 年 9 月 23 日(水)に橋桁を支える部材のひとつである「支承」の損傷が発見された。この支承は橋桁の温度収縮等に対応するため、内部に設置されたローラーにより可動する「可動支承」というタイプで、今回、支承 2 基に計 4 本設置されているローラーのうち 3 本が破損したものである。
- ・ 全国前例のない損傷であったことから、的確かつ早期復旧を目指すため、学識経験者等による「舞鶴クレインブリッジ専門家会議」を設置し、計 3 回の会議により、損傷原因の調査と復旧方法を検討した。
- ・ 令和 2 年 9 月 25 日(金)に支承の応急工事を実施し、ウェブカメラで監視中。
- ・ 令和 2 年 9 月 29 日(火)午後 4 時から損傷の原因調査のため、全面通行止め(終日)。

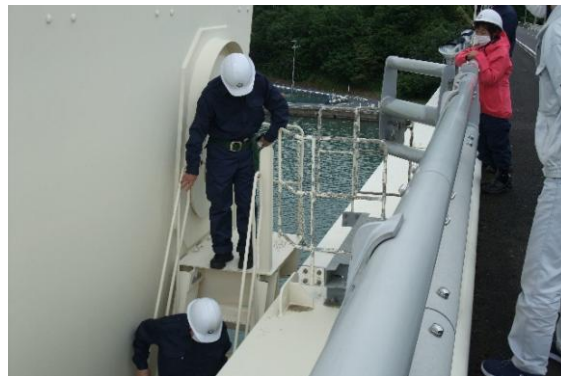
- ① 「可動支承」2 基に設置ローラー計 4 本のうち、3 本の破損を発見。
- ② 破損したローラーは、製造時に内部ひび割れが生じていた可能性があり、それが起因して破損に至ったものと推定した。
- ③ 破損していないローラーを含む計 4 本全てを同じ材質で復旧することを決定した。  
そのため、同様の事象が発生する可能性があることから、ローラーをもう 1 本製作し強度試験や解析等の品質確認を行う。
- ④ 復旧工事及び安全確認のための調査を行い、令和 3 年 10 月末の通行止め解除を目指す。

- ・ 平側の主塔にかかるローラーの設置位置等を現場で確認した。通常ローラーの稼働部分については遮蔽されているが、今回の件により、目視できる構造に改良するとの説明があった。
- ・ 説明資料からローラーは、巨大な物だと想像していたが、実際のローラーの直径は手のひらサイズであり、この大きさで巨大な構造物を支えていた事に驚愕した。同時に影響が出る前に僅かな異変を察知し、目視で発見できたことは不幸中の幸いであり、日頃の点検がしっかりなされていた事に他ならない。市職員の日頃の勤勉な職務に対し感謝したい。また、常に WEB カメラで監視も行っており、秋の修理完成後の対策もしっかりと確認できた。
- ・ 舞鶴クレーンブリッジは大浦半島の地域の住民、関西電力発電所の車両等欠かすことのできない市道であり早期の復旧が望まれ、今後も安定した長期の運用を願う。
- ・ 定期点検がいかに大切か再認識した視察であった。
