損害賠償の額を定めることについて（市道の管理瑕疵による車両の損傷）

【陥没事故概要】

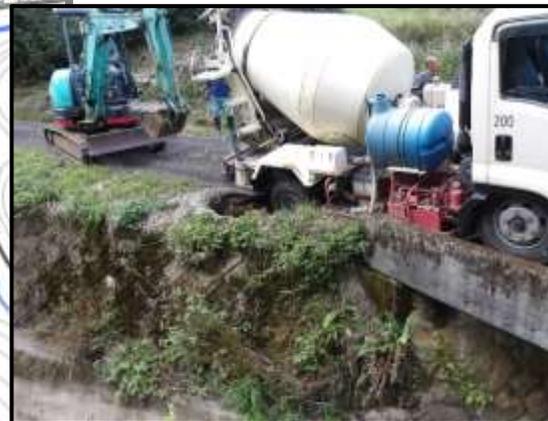
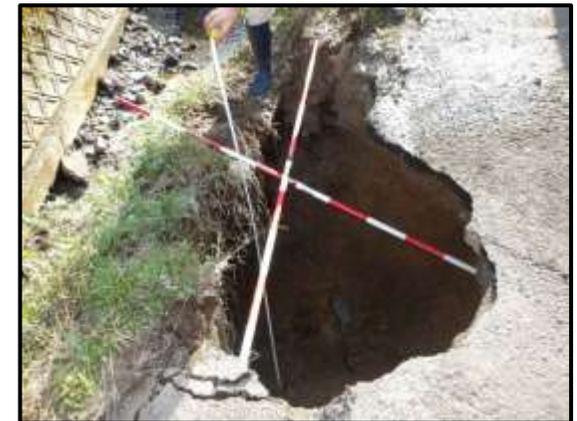
- ・コンクリートミキサー車(4t車)が通過した際、アスファルト舗装が陥没し、車両右後輪が脱輪し損傷
- ・陥没の原因は、舗装下の土砂が、経年により隣接する河川に流出し、空洞化していたものと考えられる
- ・陥没の大きさは、幅約1.3m×長さ約2.0mあり、深さは2.0m以上と推測(写真は、流出防止の応急措置としてコンクリートを投入後測定、深さ約1.6m)
- ・同日14:50頃からミキサー車の引き上げ作業を開始、15:00頃作業終了
- ・翌10月17日に復旧工事を実施し完了
