舞鶴市議会
原子力防災・安全等特別委員会 様
ご説明資料

高浜発電所の状況について

2023年5月29日

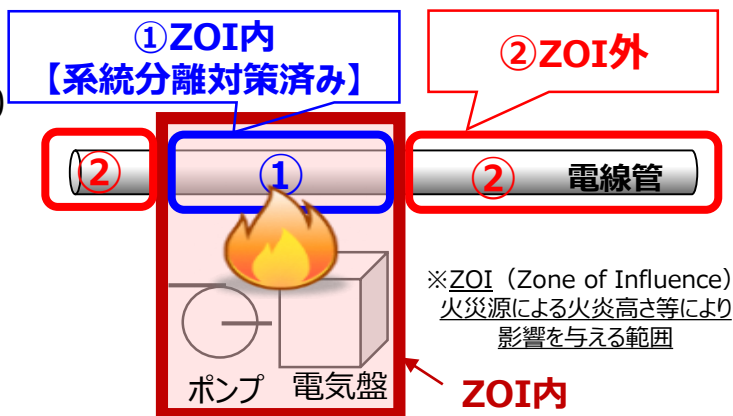
- 設計及び工事計画認可（以下「設工認」という）では火災防護対象ケーブルは火災影響範囲（以下「ZOI」という）内か範囲外かを問わず、「火災防護審査基準」に基づく1時間耐火壁＋感知自動消火設備等による火災防護対策を行うとしている
- ZOI外のケーブルトレイについては火災防護対策がなされている一方で、電線管には火災防護対策がなされておらず、設工認に従った系統分離対策が施工されていないことを確認

- ZOI外の電線管に耐火処置はされていないが、火災が発生した場合、感知自動消火設備により感知及び消火が可能であり、持込み可燃物は、保安規定等により量が制限され、火気作業時における養生等の対応により火災の発生・延焼を防止できる。検査指摘事項の重要度に当てはめると「軽微または緑」※に相当

- 「現場の状態は設工認と整合していない」との原子力規制庁の指摘を踏まえ、ZOI外の電線管についても対策を行う
- 高浜1,2号機については、再稼動までに下表②の対策を完了する（3/31に設工認変更申請を実施。5/12認可済）
- 最終的には、運用性向上のため、全プラントについて下表①の設備対策を実施する予定

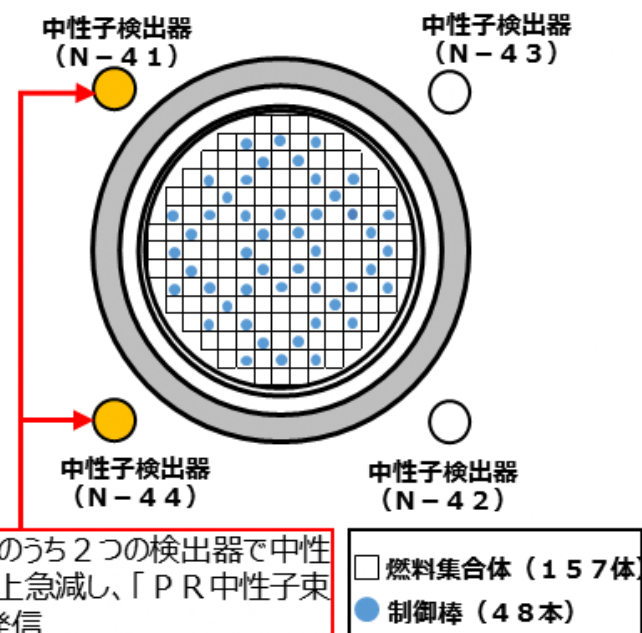
<炉心を上から見た図>

4つの中性子検出器のうち2つの検出器で中性子束変化率が7%以上急減し、「PR中性子束急減トリップ」警報が発信

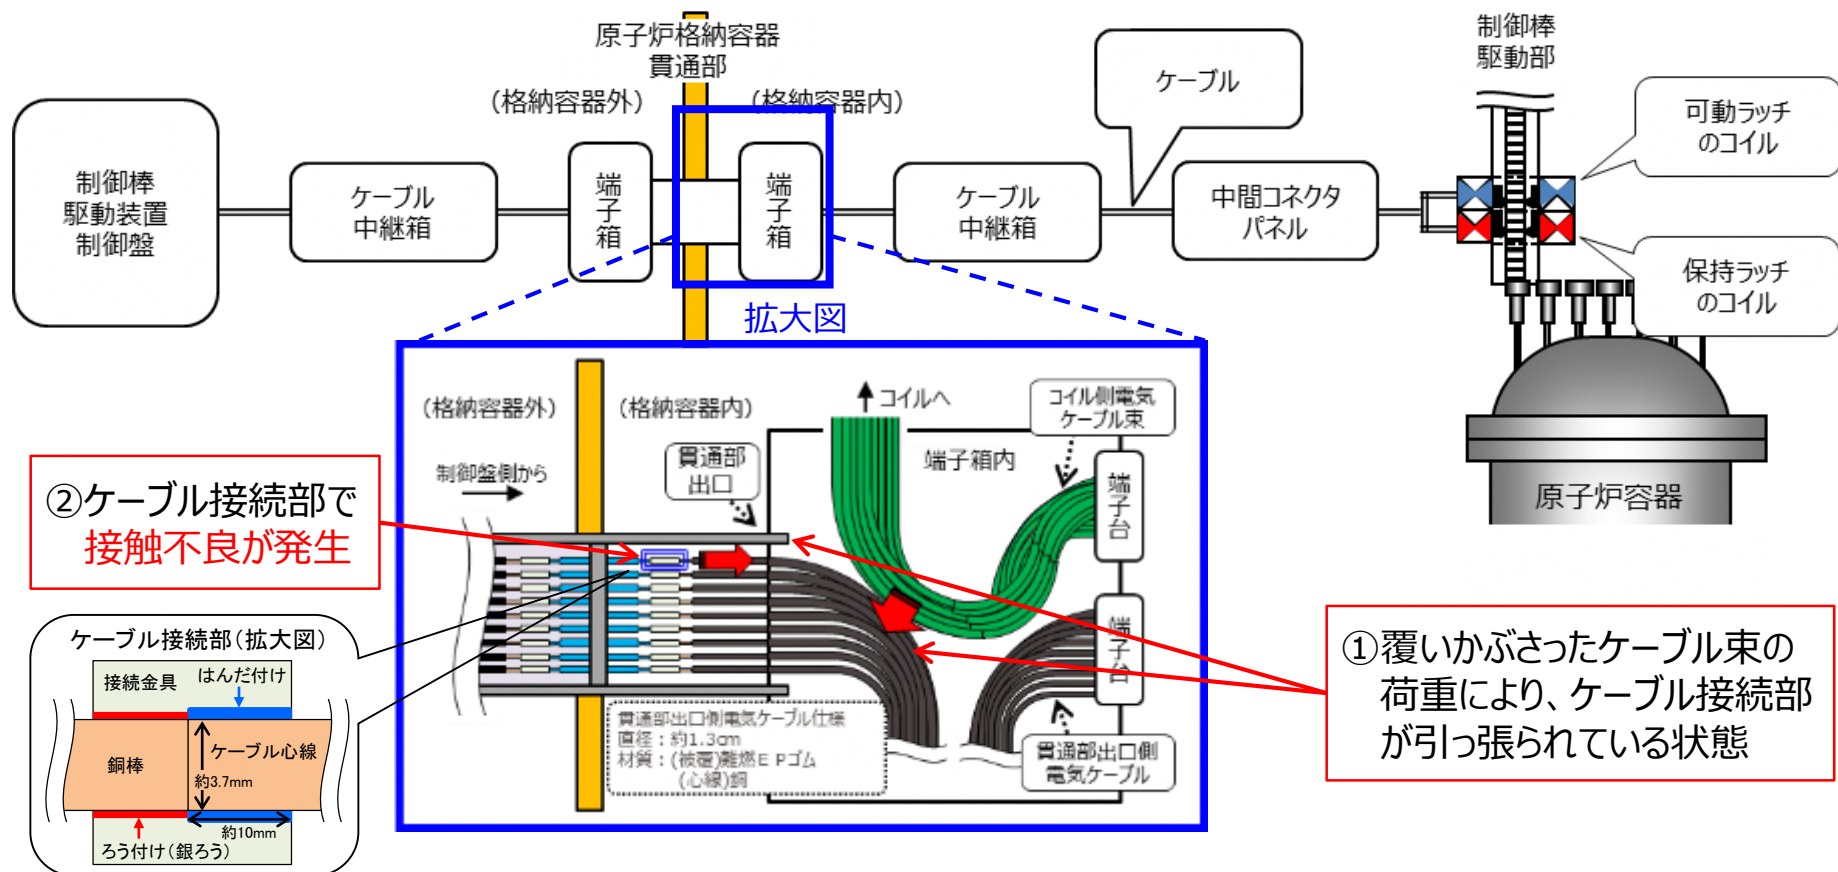
○推定原因

- 調査の結果、原子炉格納容器貫通部出口（格納容器内側）と端子台の間において、貫通部出口側電気ケーブルに、コイル側電気ケーブルが覆いかぶさっていたことが判明。このため原子炉格納容器貫通部内から引っ張られる力が働き、電気ケーブル接続部で接触不良となり、制御棒駆動部への電流が低下したため、制御棒が1本落下し、原子炉自動停止に至ったものと推定

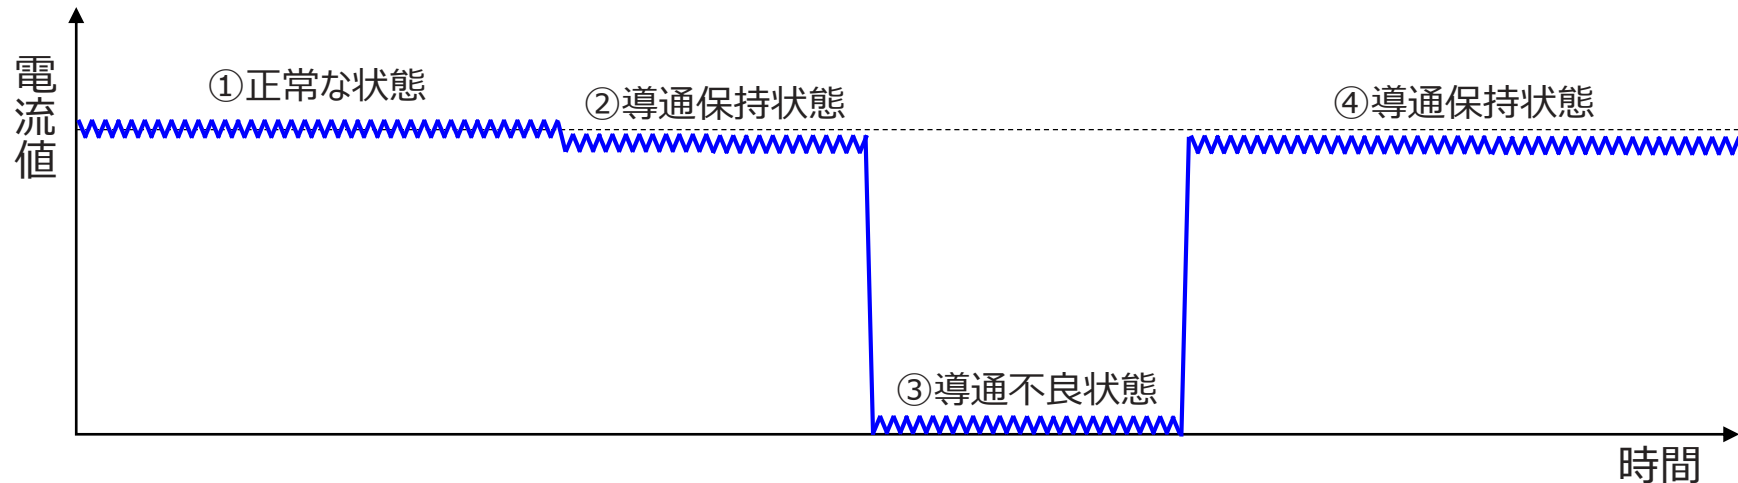
➤ 電流波形 (イメージ)

<原子炉格納容器貫通部のケーブル抵抗値増加の推定メカニズム>

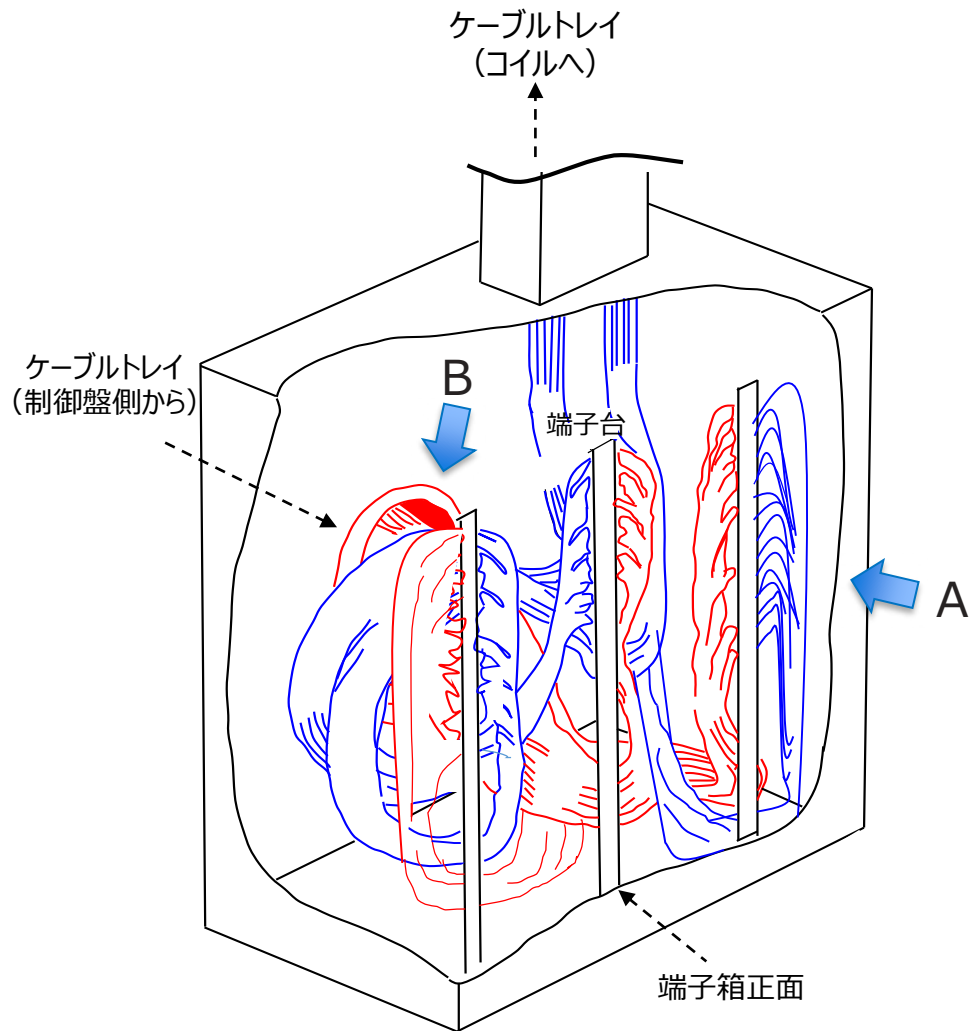
端子箱内イメージ図

青色 : コイル側へのケーブル
 赤色 : 制御盤側からのケーブル

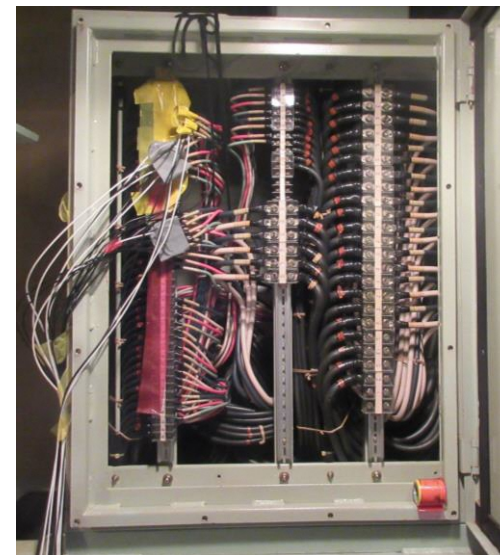
端子箱写真 (A方向を撮影)

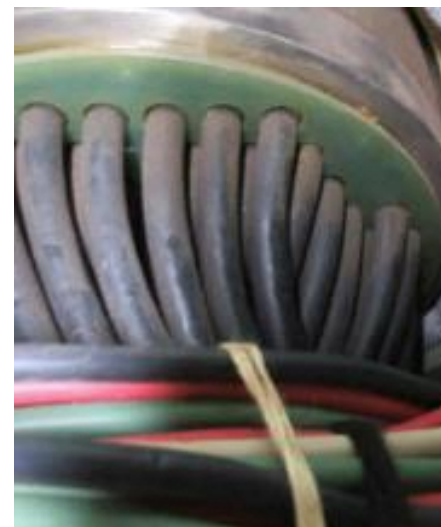
端子箱内写真 (カメラを挿入しB方向を撮影)
