# 高浜発電所 1, 2号機の安全対策について

2020年12月  
関西電力株式会社

### 3. 高浜1, 2号機の40年を超える 長期運転における設備の安全性について

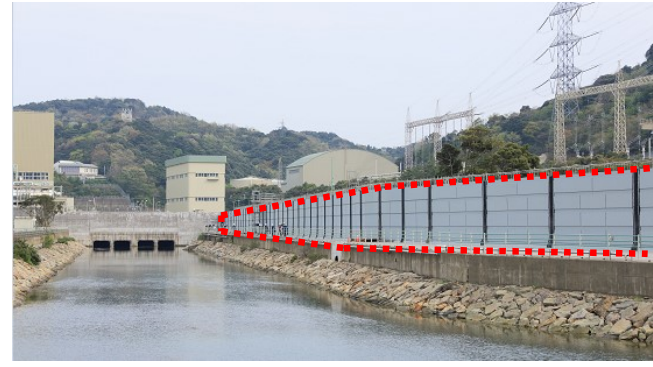
放水口側 防潮堤

← 海拔8.0m

【津波の高さ】 [取水路]海拔+6.2m(従来の津波高さ：海拔+2.3m)、[放水路]海拔+6.7m (従来の津波高さ：海拔+2.6m)

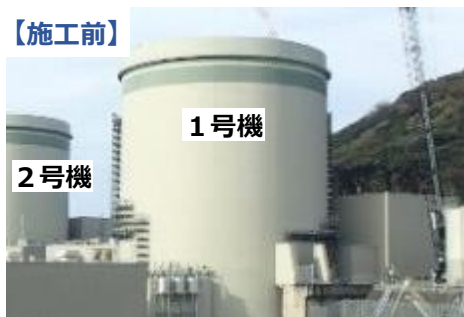
【施工前】

## A. 【原子炉格納容器上部遮蔽設置】

- ・事故時環境線量の低減を目的に鉄筋コンクリート造のトップドーム（屋根）を設置

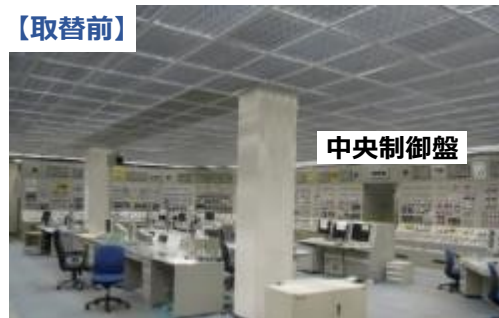
【取替前】

## C. 【中央制御盤取替】(自主)

- ・アナログ式から最新のデジタル式に取替

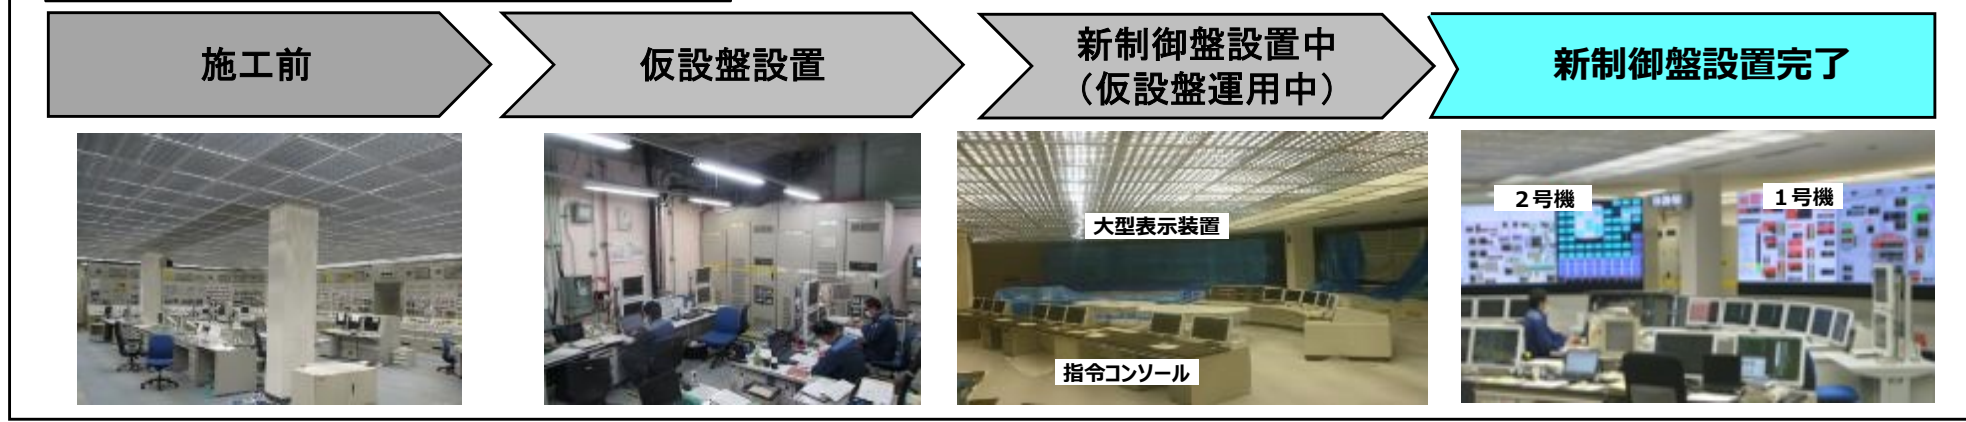
## 【本体工事の状況（高浜1,2号機）】

○中央制御盤をアナログ式から最新のデジタル式の操作・監視盤に取替えを行い、大型表示装置やディスプレイ（タッチパネル）での操作や監視をできるように変更しました。

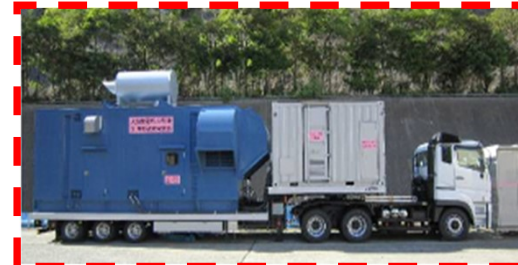
【恒設代替電源】  
空冷式非常用発電設備

空冷式非常用発電装置  
(2台/号機)  
【1,460kW/台】

・津波の影響を受けない高台に設置

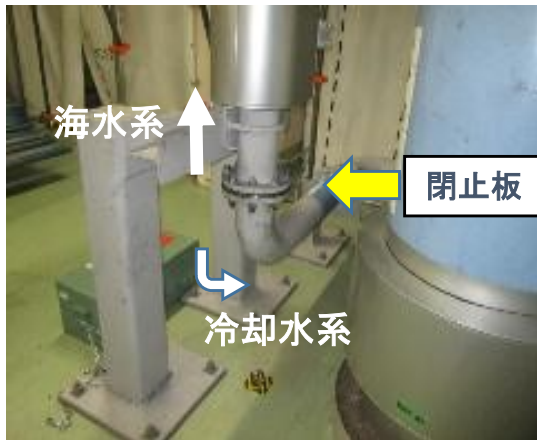
○通常運転時系統分離のため閉止板を設置している箇所を事故時迅速に接続するための訓練用モックアップを導入しました。

大容量ポンプ海水系統～冷却水系統  
接続閉止板入替訓練設備

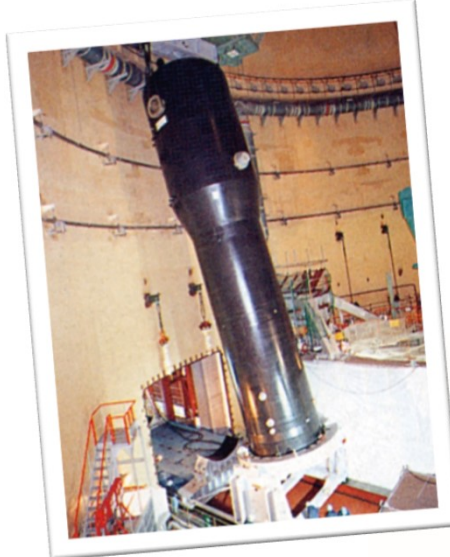
蒸気発生器の取替え

■ で色付けした部分が既に取り替えている大型機器です。  
この他にも、小型機器や部品の取替えを行っています。

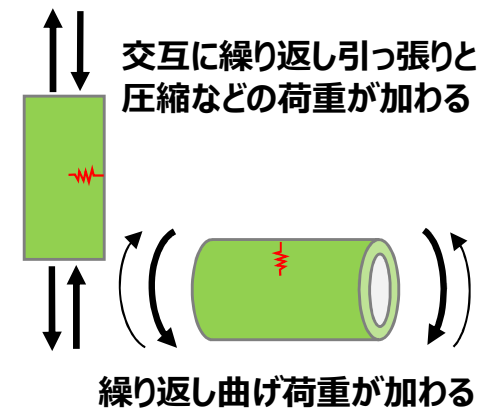
疲労割れ (イメージ図)

- 原子力発電所の機器の中には、繰返しの運転操作によって「疲労割れ」と呼ばれる損傷が起きないかを確認するために、使用年数30～40年を目安として、例えば**プラントの起動や停止の回数を200回と設定して設計しているものがあります。**
- **この回数は、設計上の余裕を確認するために多めに設定されたもので、これまでの運転実績を調査したところ、高浜1号機では64回※でした。このため、60年時点では、どれだけ多く見積もっても100回程度にしかありません。**
- 100回程度の運転操作回数であれば、機器が損傷しないことを確認できていますし、定期的な点検により実際に傷がないかどうか確認しています。

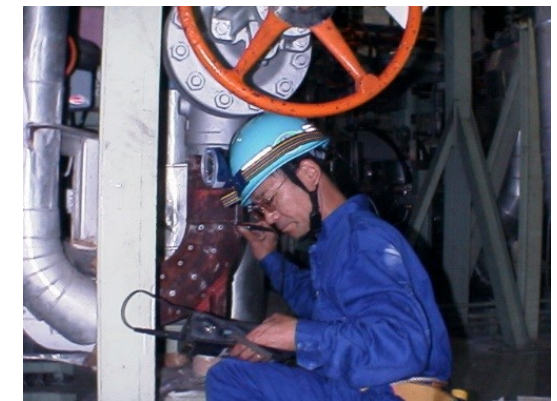
配管の厚み点検

- 原子力発電所の配管の中には、水の流れによって腐食しやすい環境となり、配管の厚みが減少していく箇所があります。
- このような配管については、**計画的に超音波を使用して配管の厚みを測定し、厚みが小さくなっていた場合は、取替えを行っています。**
- このように、**原子力発電所では、想定される設備の状態に合わせたメンテナンスを行い、必要に応じて部品の交換や機器の取替えを行っています**ので、40年を超えても安全に運転することができます。
- 今回、運転期間の延長を行うに当たっては、メンテナンスが適切に計画されているかを、改めて確認しました。

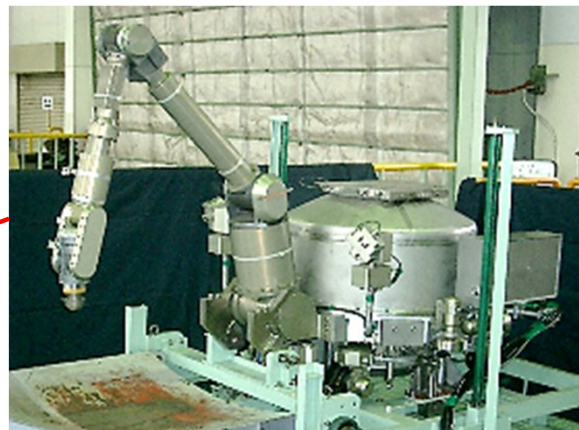
- 超音波を利用し、原子炉容器の内部に傷がないかを点検しました。
- ねばり強さの低下が想定される箇所全てを点検し、**傷がないことを確認**しました。

検査用ロボットを用いて  
容器の内側を検査します。

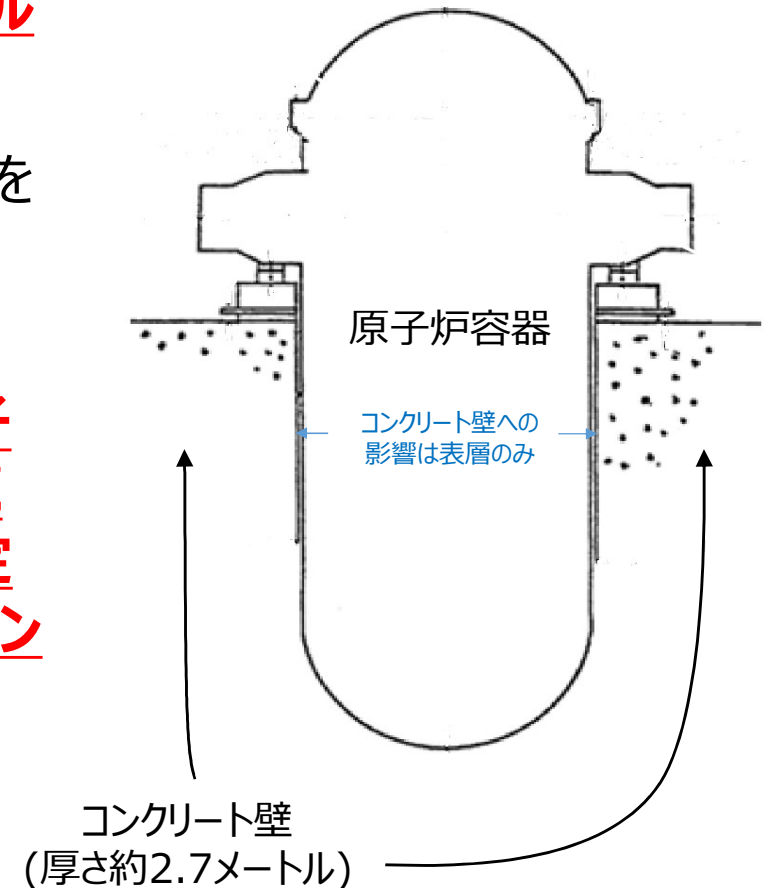
- 原子炉容器を取り囲む壁は、**厚さ約2.7メートルの頑健なコンクリート製です。**
- 一般的に、コンクリートはある一定の量の中性子を浴びると、強度が低下する傾向があるとされています。
- ただし、**60年間運転した場合に浴びる中性子の量であっても、強度が低下する傾向がある範囲は表層のごく僅かであり、高浜発電所で想定している大きな地震（700ガル）が来てもコンクリート壁は壊れません。**

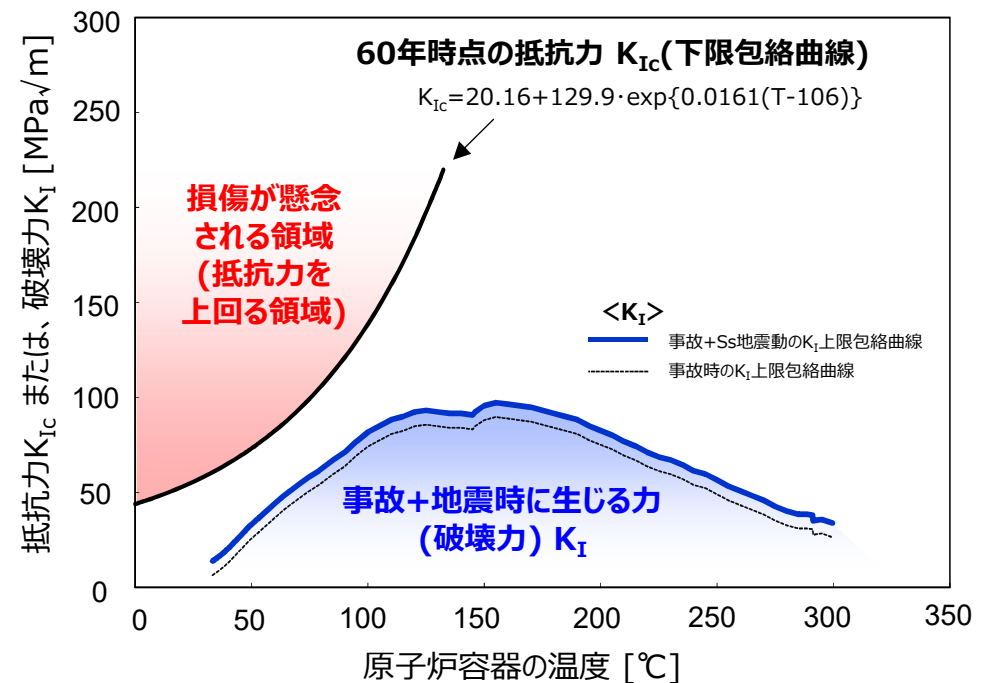
## 高浜 2 号機（事故+地震）

※深さ10mmの亀裂を想定  
 ※基準地震動(700ガル)を想定
