京都府舞鶴市

田辺城跡第 31 次発掘調査報告書

—本丸 石垣の調査—

2019.3

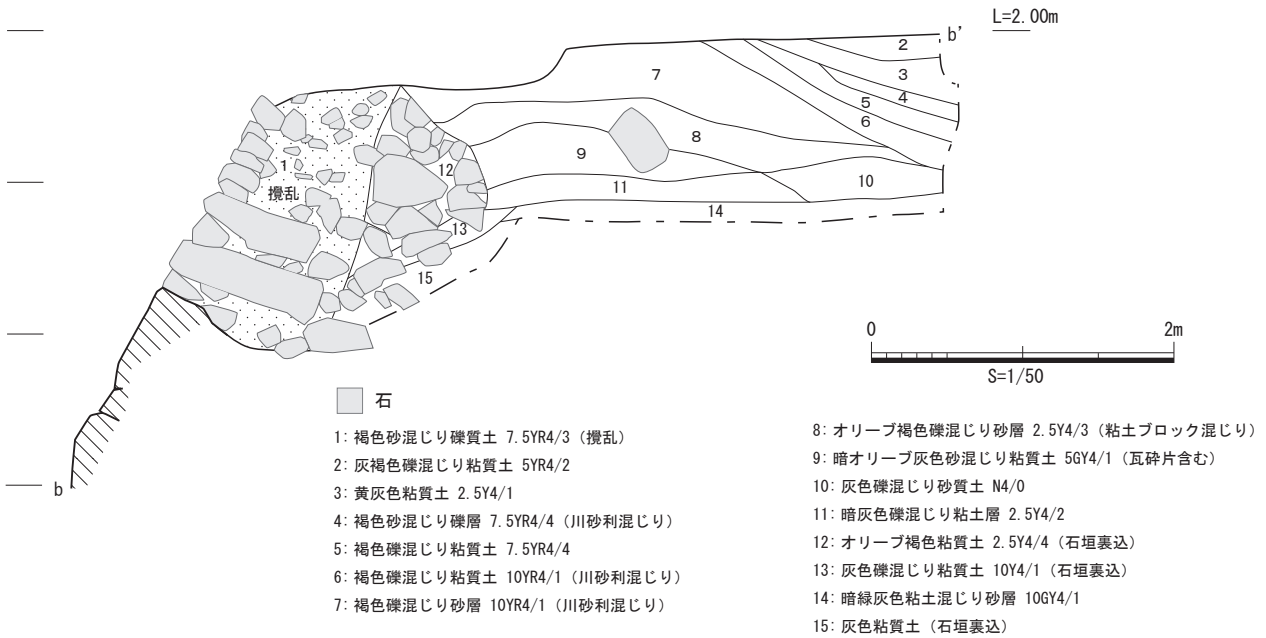
図 7. 断割 1 土層断面図

石垣1と城内側石垣の対によって、郭の外郭を構成する盛土を検出した。調査区西側は外郭部の南西隅にあたり、櫓台の存在が想定される。東側は櫓台に接して土塀が連なる外郭が続いていたと考えられる。特に調査区西側は、石垣1の構築に併せて背後に盛土をし、さらに土手から城内側に向かって整地をした様子が土層断面で確認できた（図7）。整地は粘土と砂・砂利を交互に敷くもので、緻密

である。東側の盛土と比較しても、固く緻密な整地がなされていることから、櫓台等の構造物の土台にあたるのではないかと推測される。盛土内には瓦や土器の碎片が僅かに含まれる。盛土検出上面の標高は約 2.0 m である。本地点の基盤となる粘土層は標高約 0.5 m であり、基盤層からの盛土検出上面の高さは約 1.5 m である。上部は削平を受けており、本来の高さは不明である。

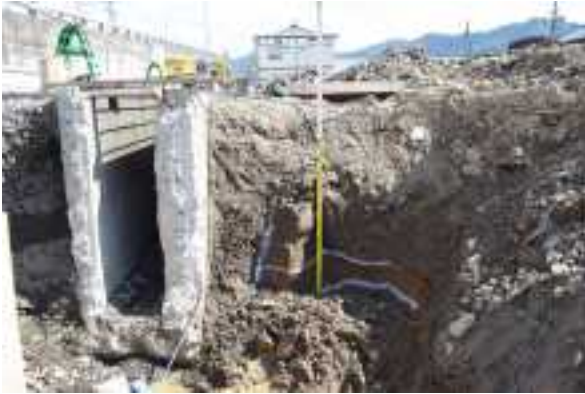
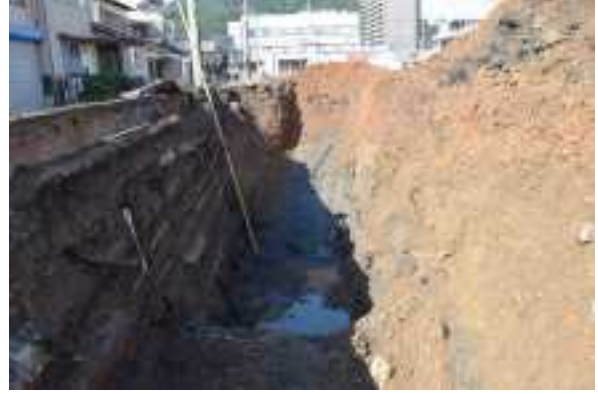
写真 1. 立会調査写真（左：北側敷地境界、右：南側敷地境界）

現地調査終了後に開発予定地敷地境界の擁壁工事について、別途立会調査を実施した（写真 1、図 10）。その際の所見についても併せて触れておく。

敷地境界南側では、現代整地層下で堀の埋土が広がっており、検出した石垣 1 の対岸にあたる石垣は確認できなかった。しかし、敷地境界南側の道路下にある下水道敷設の際に石垣が見つかったとされていることから推測すると、この地点の堀幅は約 13 m 程度と考えられる。

敷地境界北側では、現代整地層下に若干の遺物を包含する包含層を確認した (GL - 0.9 m)。しかし、城内側石垣の痕跡や、その他の遺構等は確認することができなかった。境界から北側は道路の造成によって削平されている状況がみられた。

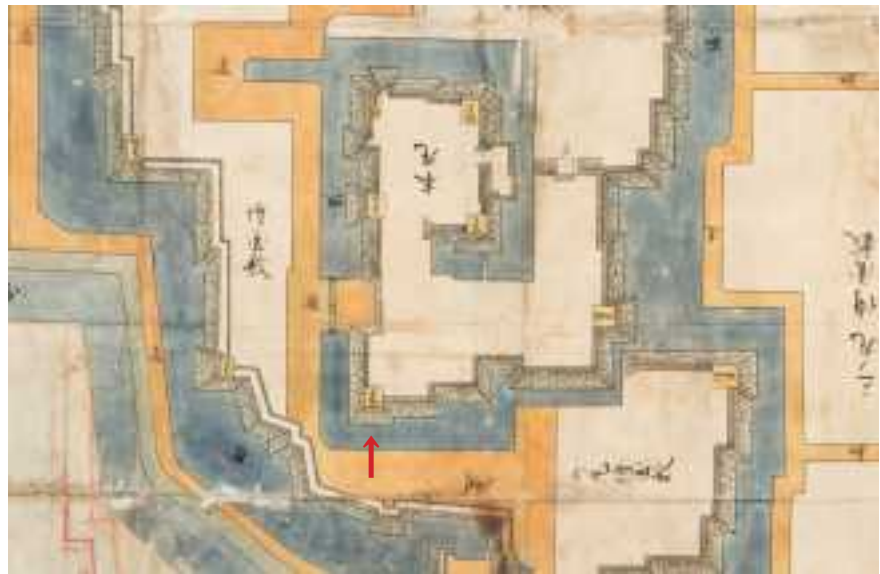
图 18. 田辺城西側石垣
修覆伺図控【部分】
(元禄 5 年)
舞鶴市蔵

この他、絵図に描かれた本地点の様子を確認すると、元禄 5（1692）年の「田辺城西側石垣修覆伺図控」（図 18）では、本地点に「櫓台」が描かれている。堀に面した南辺に出角・入角を設けた構造となっており、石垣について調査結果と一致しない。一方、延宝・元禄年間（1673～1704）の「田辺城図」（図 19）においても櫓台と思われる高まりが表現されているが、南辺に屈曲部は無く、直線の石垣として描かれている点で調査結果と一致する。この他の絵図でも、出角・入角を設けた表現と、直線で描かれた表現の両者が存在しており、不明な点が残る。明確な遺構の確認には至らなかったが、絵図に「櫓台」として描かれているものもあることから、本調査地点である本丸南郭の外郭南西隅に櫓台を想定しておきたい。

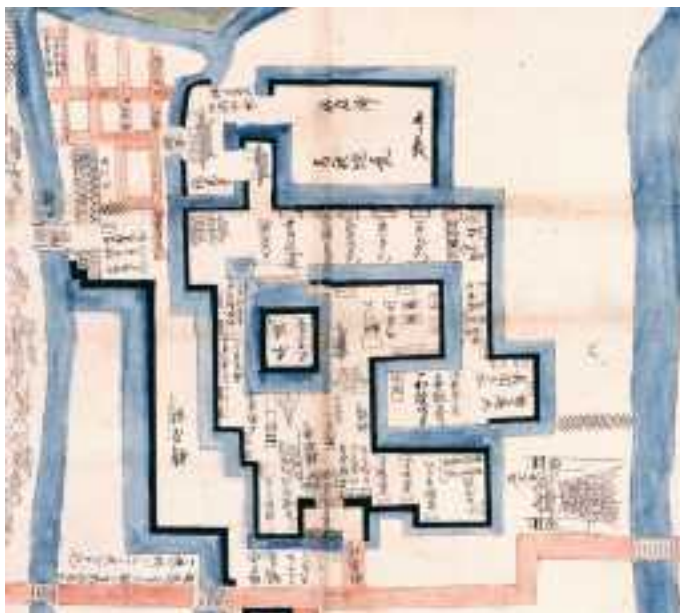
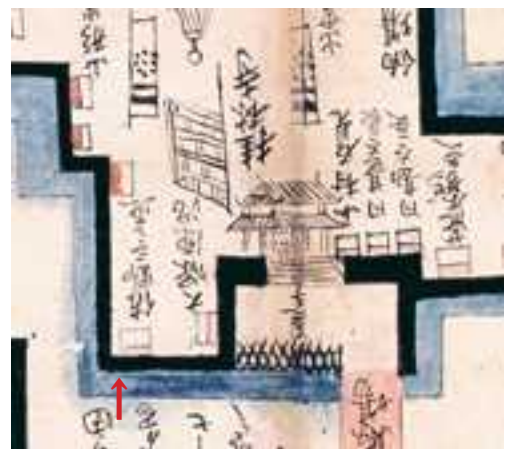
图 20. 田辺籠城図 (江戸時代) 大泉寺蔵
(左：部分 上：拡大図)

今回検出した石垣 1 については、一部が田辺城築城当初の細川期まで遡る可能性がある。「田辺籠城図」（江戸時代：大泉寺蔵）に描かれた細川期の田辺城の縄張りにおいて、推定される今回の調査地点の位置を図 20 に示した。細川期には大手門が城の南面に存在し、今回の調査地点は大手門西側に隣接している。本石垣が細川期まで遡るとすれば、築城当初の石垣の事例としては、本丸天守台に次いで2例目となる。

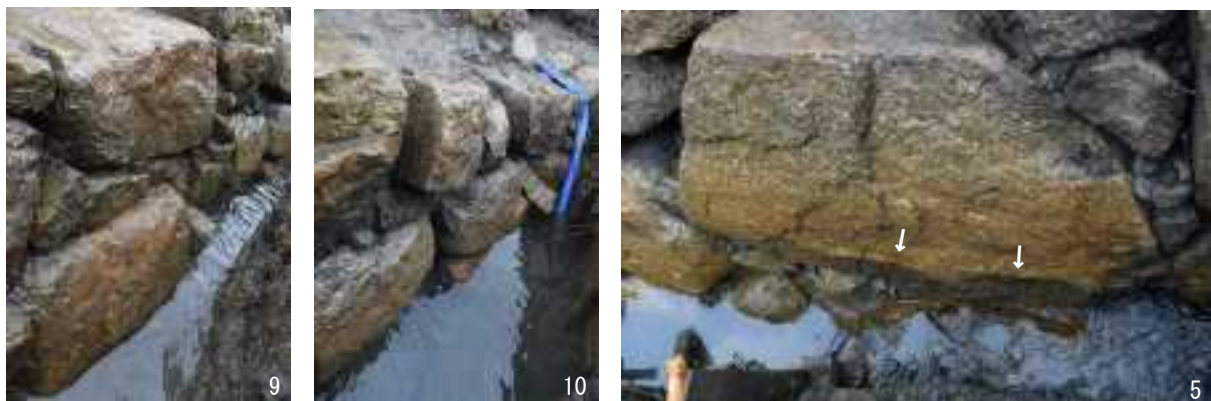
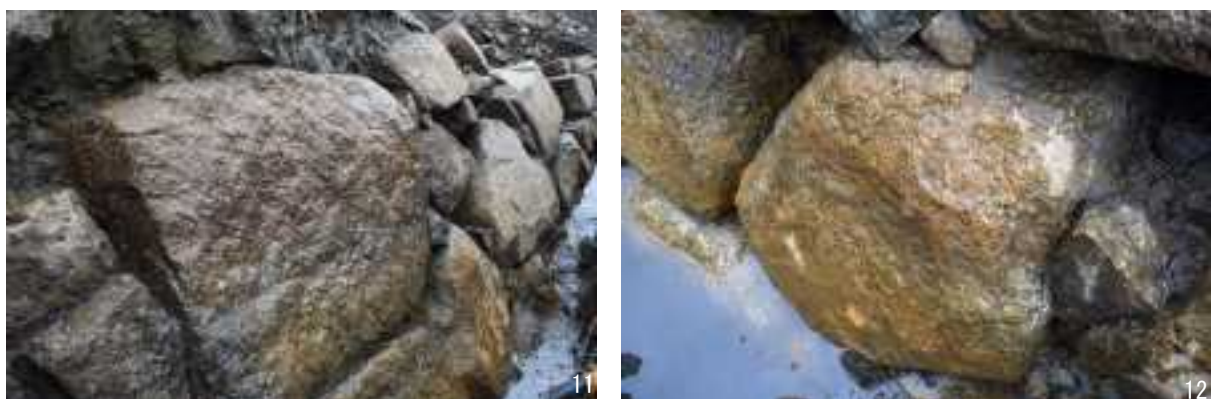
石垣 1 石材写真

築石に使用されている石材は全て花崗岩である(図版10)。間詰石には一部花崗岩以外にも数石見受けられた。花崗岩は茶褐色を呈するものが多い。花崗岩の産地としては、舞鶴湾口東側の博奕岬付近や、由良海岸等が想定される。西側では角が丸く、加工の少ない石材を用いている傾向があり(図版10-11・12)、東側では比較的角張った石材が散見される(図版10-9・10)。また、東側であっても、下段には角の丸い石材が使用されている箇所も見受けられる。いずれも矢穴は見られないが、一部石材には打ち欠いて調整した痕跡が認められる(図版10-5)。また、東端付近は石材も比較的小ぶりなものが目立つ。
