舞鶴クレインブリッジ橋脚部支承の損傷に伴う全面通行止め

【舞鶴クレインブリッジ概要】

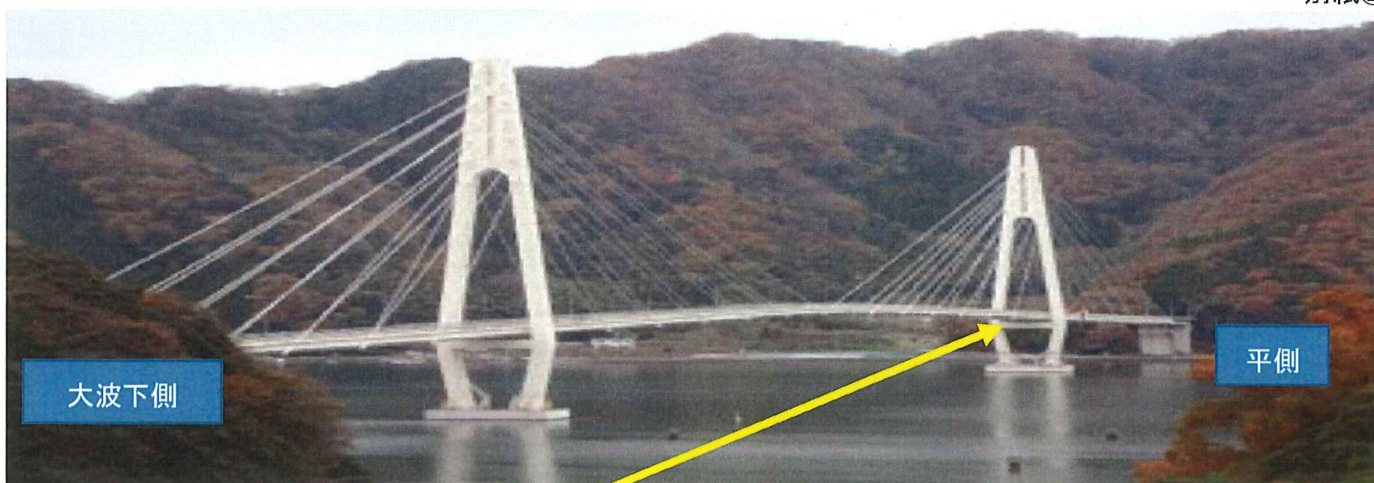
舞鶴クレインブリッジ 支承損傷箇所

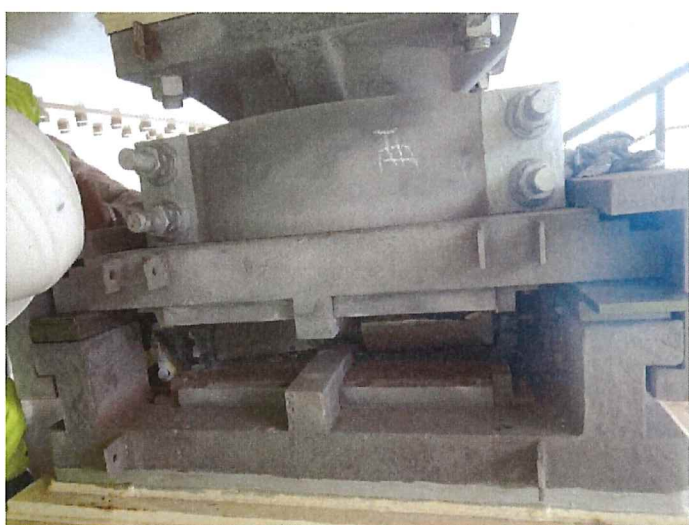
昨年12月の定期点検及び本年3月の職員の点検時には異常はなく、今回、支承の一部品であるローラー3個の損傷を発見したものです。クレインブリッジの支承は4基ある下部構造に各々2基ずつ計8基あり、そのうちの2基が損傷したものです。別紙②

損傷した支承
