松尾寺遺跡初の発掘調査で平安時代に遡る遺構を確認 発掘調査の成果について

遺跡名	松尾寺遺跡
調査場所	舞鶴市字松尾地内（松尾寺境内 仁王門）
調査期間	令和2年12月3日～1月15日
調査面積	約60㎡
調査主体	舞鶴市（文化振興課）
調査原因	仁王門修理のための基礎工事に伴う地下遺構の確認調査
確認された時代	平安時代～江戸時代
出土遺物	土師器、須恵器、黒色土器、瓦器、瓦質火鉢、陶磁器、鉄製品、金貨・銀貨（元禄二朱判金1点、元禄豆板銀1点）寛永通宝 等 整理コンテナ5箱分（出土遺物点数約550点）
検出遺構	整地層・参道跡、基壇跡、旧仁王門礎石抜き取り跡、石列、柱穴 等

松尾寺遺跡発掘調査成果（概要）

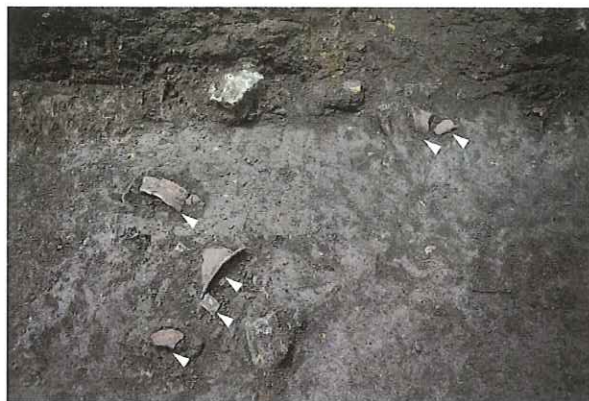
①平安時代初頭 (9世紀)

①西側落込み付近土器出土状況

遺跡の最下層で整地された地面を確認しました。また、整地された地面の東西にはそれぞれ落込みが確認されました。この地面で出土した須恵器や土師器の年代から、整地層は9世紀頃のものと考えられます。整地された地面は南北方向に続いており、通路のような機能をもっていた可能性があります。今回の調査地点では、この時期に何らかの土地利用が開始されていたことが分かりました。

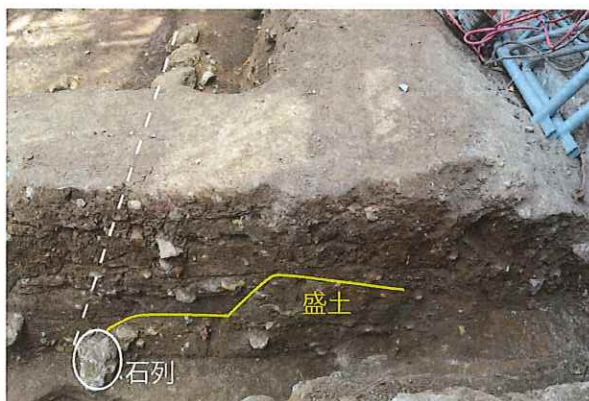
②基壇跡 1a の盛土と基壇北端の石列 (断面写真)

①の整地面直上で、東西に並ぶ石列と平安時代後期にかけての遺物を包含する土層を確認しました。石列の大部分はすでに石材が抜き取られて残っていませんでしたが、一部石列が残存していた部分では、石列から南側が盛土で造成され土壇になっていることが分かりました。この土壇には建物の礎石拔取り跡と推定される遺構も確認できることから、建物に伴う基壇跡（基壇跡1a）と考えられます。基壇の規模は東西方向約9.5mです。調査区南側にさらに続いており、南北方向の規模は不明です。現仁王門の基壇（東西方向約11m）よりやや小さい規模となります。

基壇が造成された時期は明確には分かりませんが、平安時代後期にかけて造成されたと考えられます。

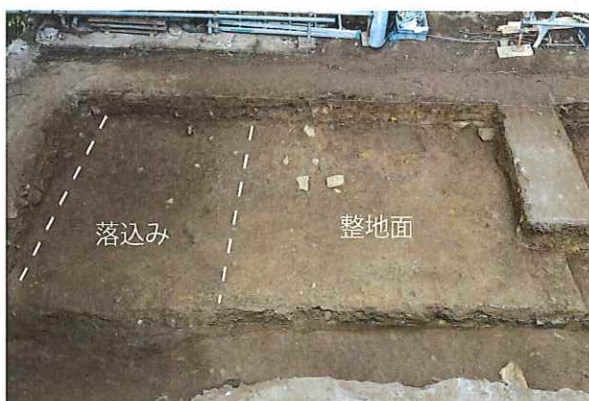
③中世の参道跡と推定される整地層と落込み (調査区北西部：南から)

鎌倉時代から江戸時代前期にかけて、参道跡と考えられる精緻な整地が少なくとも4回以上繰り返されていることが分かりました。西側に落込みがあり、参道脇の排水機能を担っていた可能性があります。

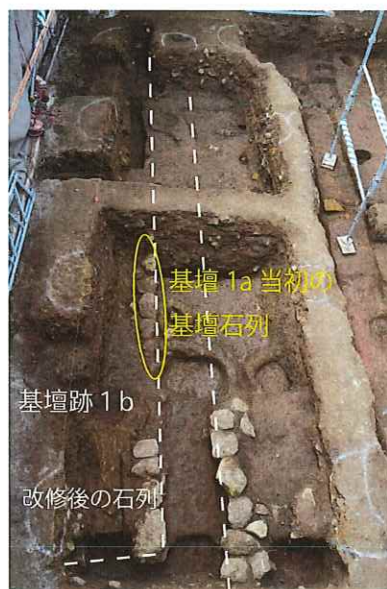
③基壇跡 1b (東から)

②で確認された基壇跡1aは、参道の整地とあわせてさらに盛土で造成される等、改修された痕跡が確認できました。調査区南東部分で確認された東西方向に続く2条の石列は、基壇1aを踏襲して改修したものの(基壇1b)で、基壇の北端を区画する溝として機能していたと考えられます。溝からは江戸時代前期の陶磁器類が出土しました。この時期まで基壇1が改修されながら機能していたと考えられます。

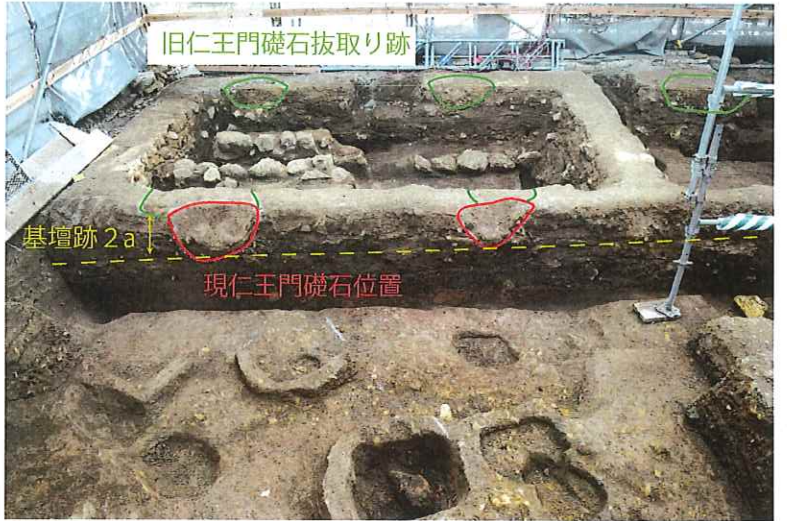
④基壇跡 2a の盛土と旧仁王門礎石抜き取り跡、現仁王門礎石位置 (北から)

③で確認された基壇跡1bを区画する石組の溝が廃止され、調査区全面にわたって新たに基壇2aの盛土造成が行われました。この整地層の中で地鎮痕跡とみられる遺物(土師皿2枚、寛永通宝12枚、元禄二朱判金、元禄豆板銀)が出土しました。基壇2aの地表で確認された礎石抜取穴は、現仁王門の前身にあたる旧仁王門の遺構と考えられます。地鎮行為はこの造成の過程で、門の中心軸付近で行われたものであり、旧仁王門の建立に伴う地鎮行為と判断しました。市内の遺跡から金貨・銀貨が出土したのは初めての事例です。この時埋納された二朱判金は、元禄10年(1697)に铸造が開始されたもので、旧仁王門はこれ以降の建立と考えられます。旧仁王門は現在の仁王門の建立年である明和4年(1767)までに失われたことになり、存続期間は比較的短期間であったことが分かりました。

旧仁王門の礎石抜取跡は、現仁王門の南北方向の柱通りとほぼ一致していますが、東西方向の柱通りは約3m南にずれています。よって旧仁王門は現仁王門より南側(崖側)に建っていたと考えられます。

旧仁王門と現仁王門は共有の基壇2aに建てられています。基壇が北側に一部拡大された痕跡(基壇2b)が確認できました。建替えの際に門の位置が北側にずらされたことによる基壇の拡張と考えられます。

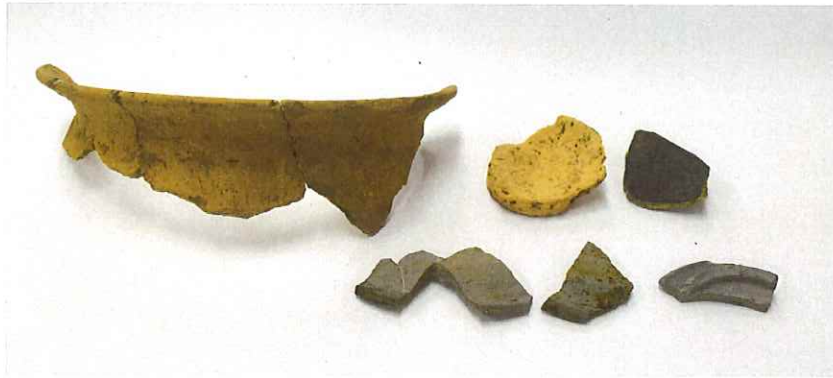
平安時代の土器 (須恵器・土師器・黒色土器)

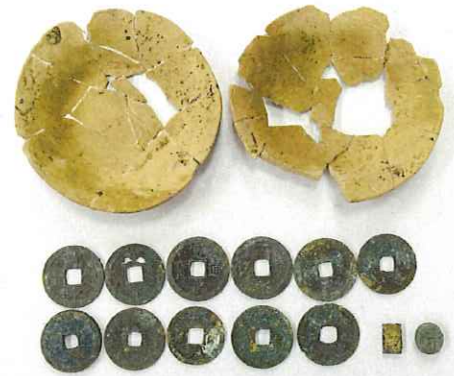
旧仁王門に伴う地鎮遺物
(土師皿 2 枚・寛永通宝 12 枚・
元禄二朱判金・元禄豆板銀)
