松尾寺遺跡発掘調査成果（概要）

遺跡名	松尾寺遺跡
調査場所	舞鶴市字松尾地内（松尾寺境内 仁王門）
調査期間	令和2年12月3日～1月15日
調査面積	約60㎡
調査主体	舞鶴市（文化振興課）
調査原因	仁王門修理のための基礎工事に伴う地下遺構の確認調査
確認された時代	平安時代～江戸時代
出土遺物	土師器、須恵器、黒色土器、瓦器、瓦質火鉢、陶磁器、鉄製品、金貨・銀貨（元禄二朱判金1点、元禄豆板銀1点）寛永通宝 等 整理コンテナ5箱分（出土遺物点数約550点）
検出遺構	整地層・参道跡、基壇跡、旧仁王門礎石抜き取り跡、石列、柱穴 等

今回の調査は、松尾寺の山門である仁王門（府指定文化財）の解体修理に伴って、地下の遺跡に影響が及ぶ範囲について調査を実施したものです。松尾寺遺跡では初めての発掘調査となります。現仁王門の前身の門の存在や、古代や中世に遡る境内の様子、松尾寺の歴史を明らかにすることを目的に調査を行いました。

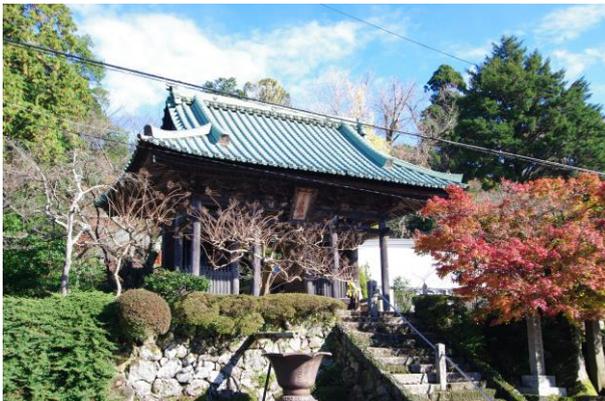
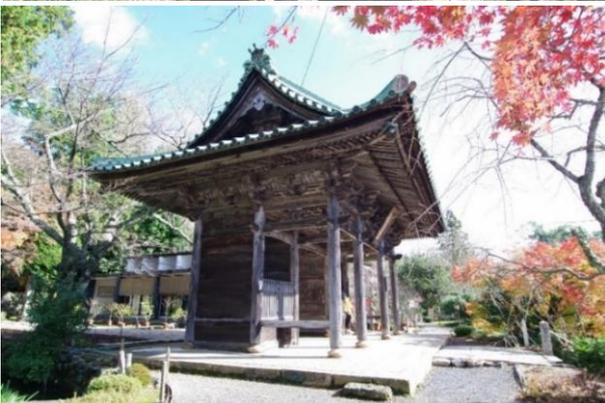
現仁王門

松尾寺仁王門（府指定文化財）

三間一戸八脚門 規模：桁行（東西）約7.7m・梁行（南北）約4.5m、高さ約8.9m

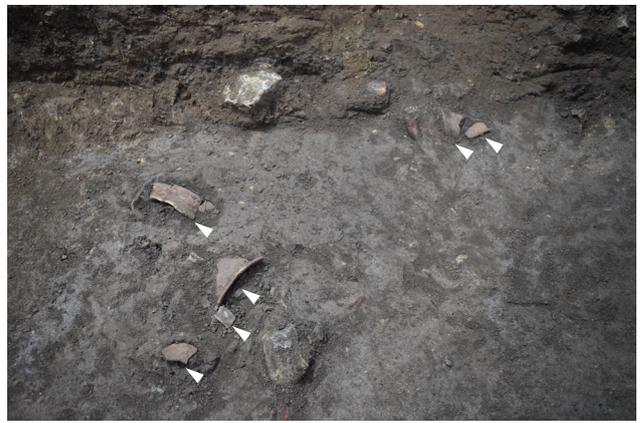
①西側落込み付近土器出土状況

遺跡の最下層で整地された地面を確認しました。また、整地された地面の東西にはそれぞれ落込みが確認されました。この地面で出土した須恵器や土師器の年代から、整地層は9世紀頃のものと考えられます。整地された地面は南北方向に続いており、通路のような機能をもっていた可能性があります。今回の調査地点では、この時期に何らかの土地利用が開始されていたことが分かりました。

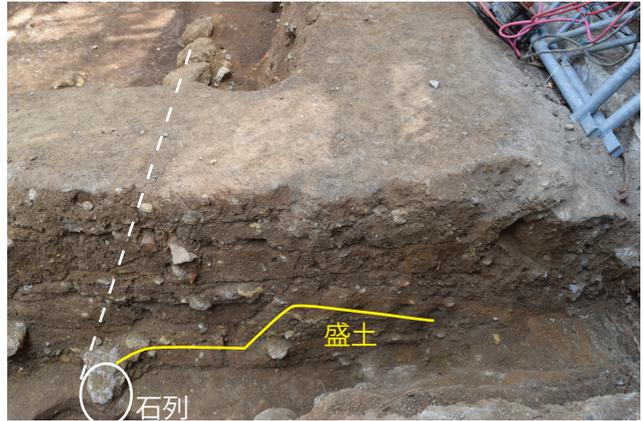
②基壇跡 1a の盛土と基壇北端の石列 (断面写真)

①の整地面直上で、東西に並ぶ石列と平安時代後期にかけての遺物を包含する土層を確認しました。石列の大部分はすでに石材が抜き取られて残っていませんでしたが、一部石列が残存していた部分では、石列から南側が盛土で造成され、土壇になっていることが分かりました。この土壇には建物の礎石抜き取り跡と推定される遺構も確認できることから、建物に伴う基壇跡（基壇跡1a）と考えられます。基壇の規模は東西方向約9.5mです。調査区南側にさらに続いており、南北方向の規模は不明です。現仁王門の基壇（東西方向約11m）よりやや小さい規模となります。

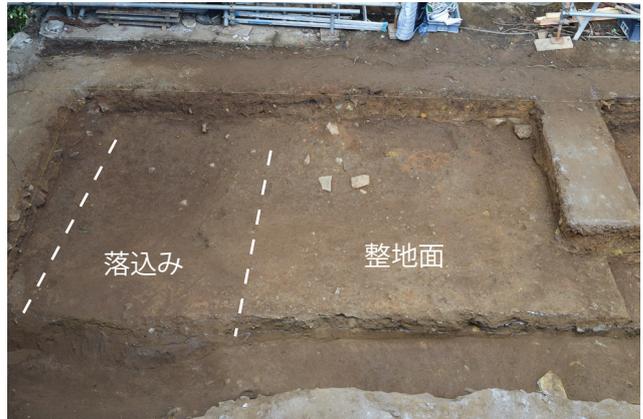
③中世の参道跡と推定される整地層と落込み (調査区北西部：南から)

鎌倉時代から江戸時代前期にかけて、参道跡と考えられる精緻な整地が少なくとも4回以上繰り返されていることが分かりました。西側に落込みがあり、参道脇の排水機能を担っていた可能性があります。

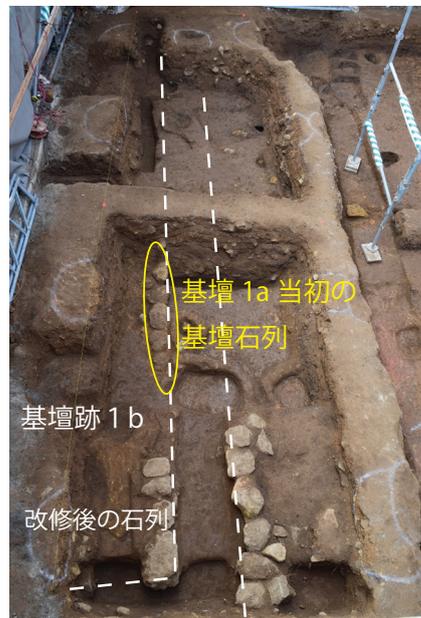
③基壇跡 1b (東から)

②で確認された基壇跡1aは、参道の整地とあわせてさらに盛土で造成される等、改修された痕跡が確認できました。調査区南東部分で確認された東西方向に続く2条の石列は、基壇跡1aを踏襲して改修したもの(基壇跡1b)で、基壇の北端を区画する溝として機能していたと考えられます。溝からは江戸時代前期の陶磁器類が出土しました。この時期まで基壇跡1bが改修されながら機能していたと考えられます。

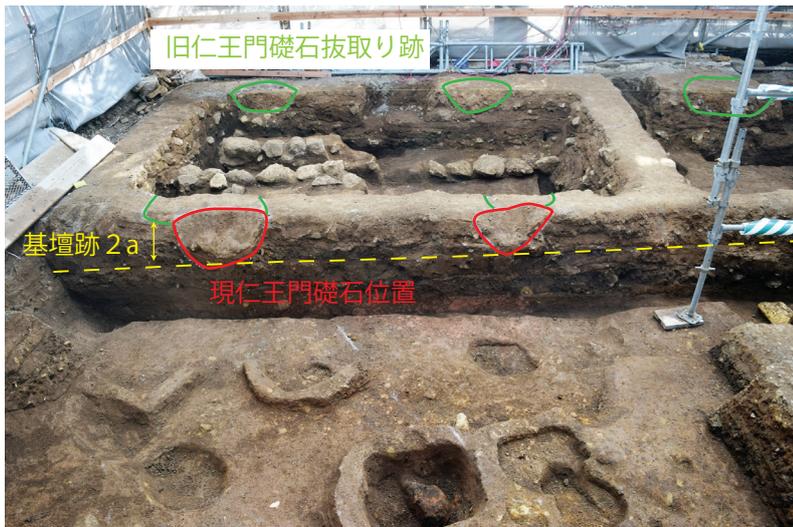
④基壇跡 2a の盛土と旧仁王門礎石抜取り跡、現仁王門礎石位置 (北から)

③で確認された基壇跡1bを区画する石組の溝が廃止され、調査区全面にわたって新たに基壇2aの盛土造成が行われました。この整地層の中で地鎮痕跡とみられる遺物(土師皿2枚、寛永通宝12枚、元禄二朱判金、元禄豆板銀)が出土しました。基壇2aの地表で確認された礎石抜取穴は、現仁王門の前身にあたる旧仁王門の遺構と考えられます。地鎮行為はこの造成の過程で、門の中心軸付近で行われたものであり、旧仁王門の建立に伴う地鎮行為と判断しました。市内の遺跡から金貨・銀貨が出土したのは初めての事例です。この時埋納された二朱判金は、元禄10年(1697)に铸造が開始されたもので、旧仁王門はこれ以降の建立と考えられます。旧仁王門は現在の仁王門の建立年である明和4年(1767)までに失われたことになり、存続期間は比較的短期間であったことが分かりました。

旧仁王門の礎石抜取跡は、現仁王門の南北方向の柱通りとほぼ一致していますが、東西方向の柱通りは約3m南にずれています。よって旧仁王門は現仁王門より南側(崖側)に建っていたと考えられます。

旧仁王門と現仁王門は共有の基壇2aに建てられています。基壇が北側に一部拡大された痕跡(基壇2b)が確認できました。建替えの際に門の位置が北側にずらされたことによる基壇の拡張と考えられます。

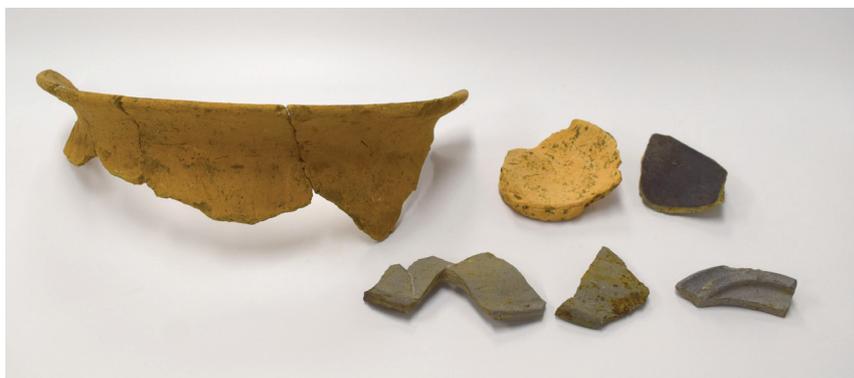
平安時代の土器 (須恵器・土師器・黒色土器)

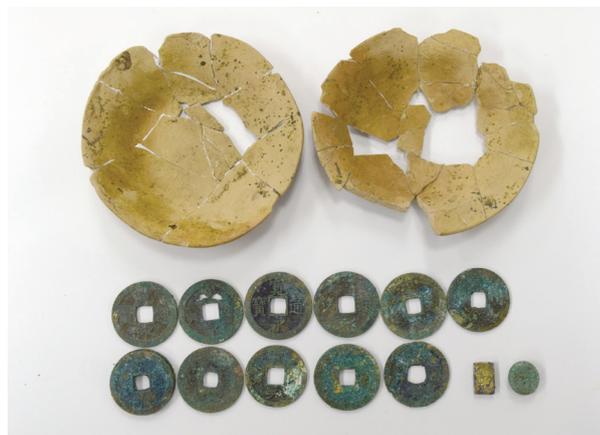
旧仁王門に伴う地鎮遺物
(土師皿 2 枚・寛永通宝 12 枚・
元禄二朱判金・元禄豆板銀)

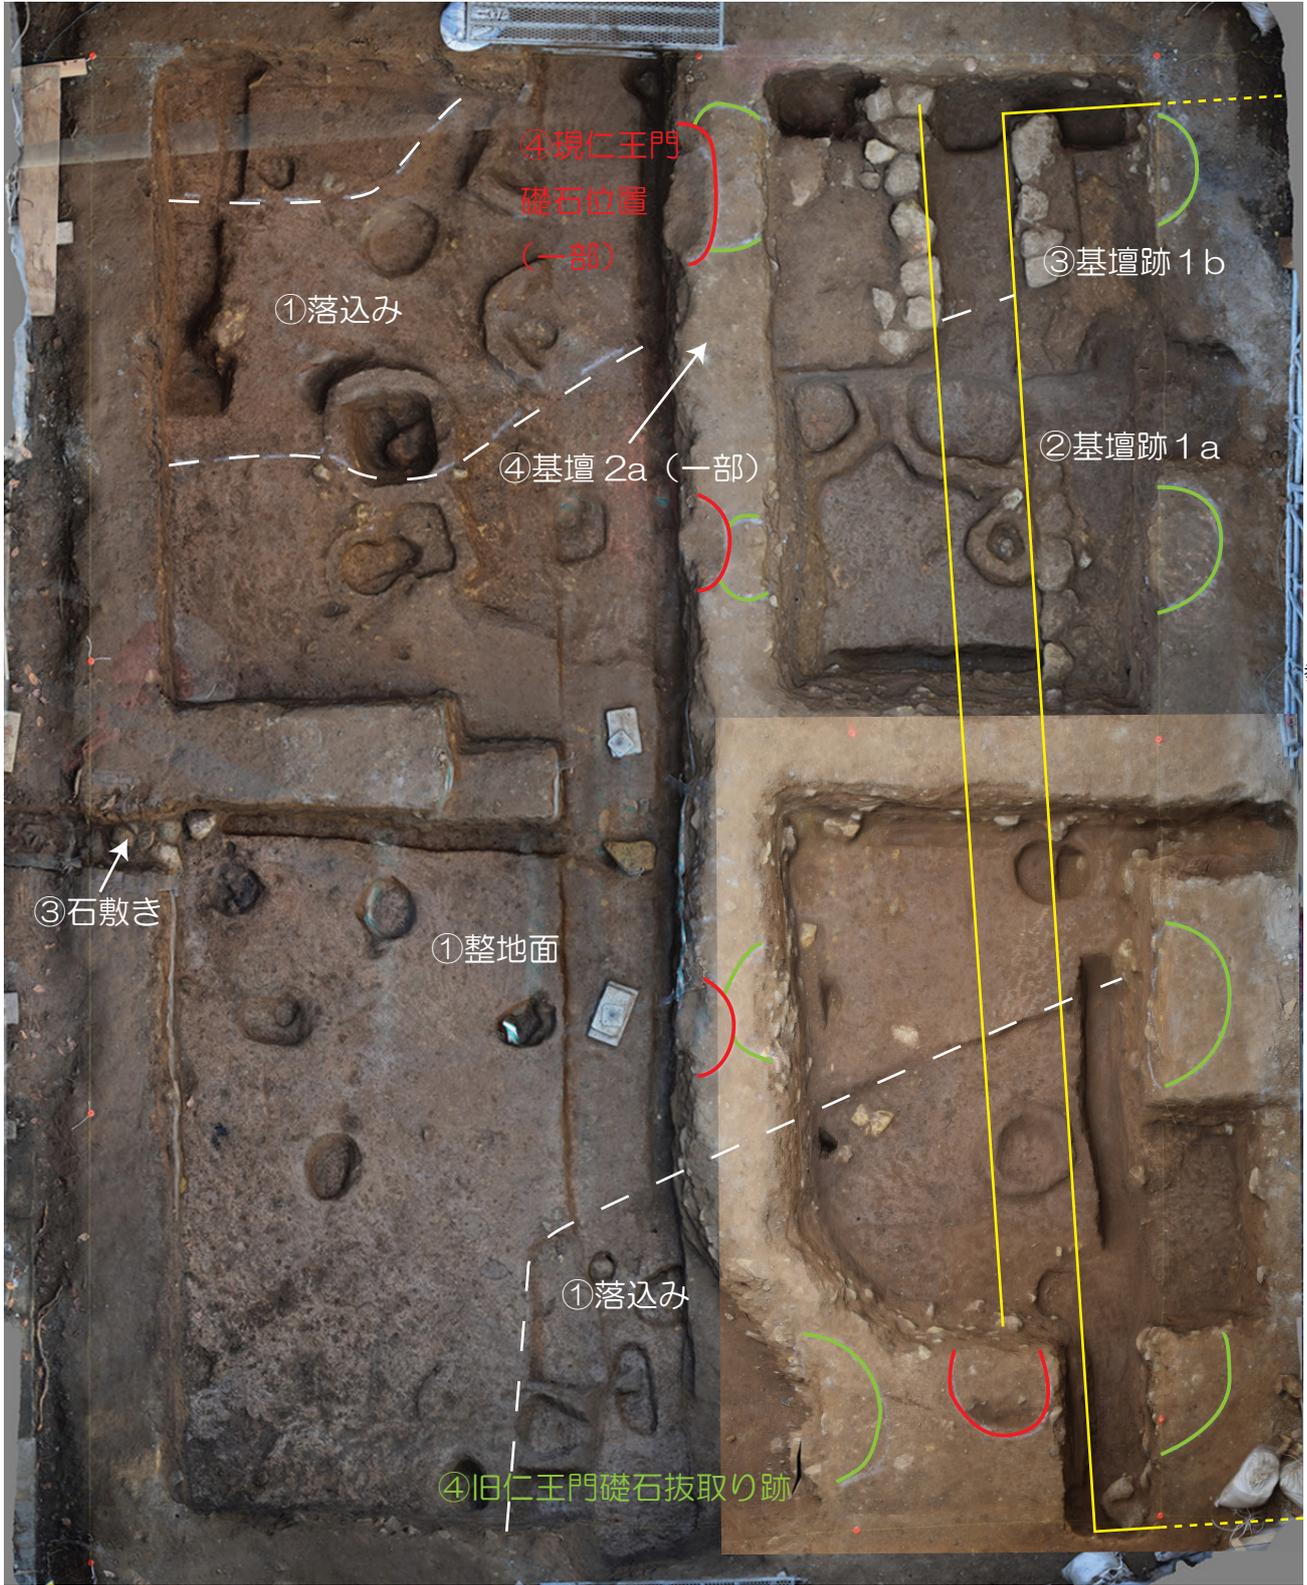
調査区全景

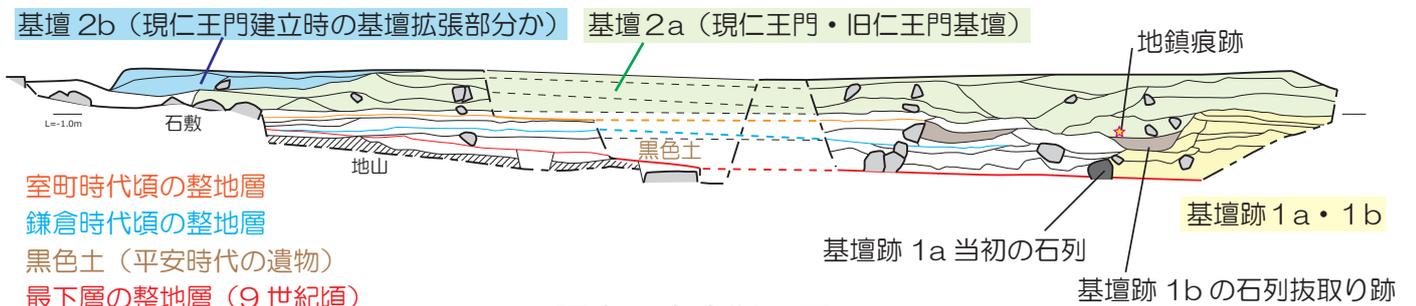
調査区中央断面図
