# 燃やせません！

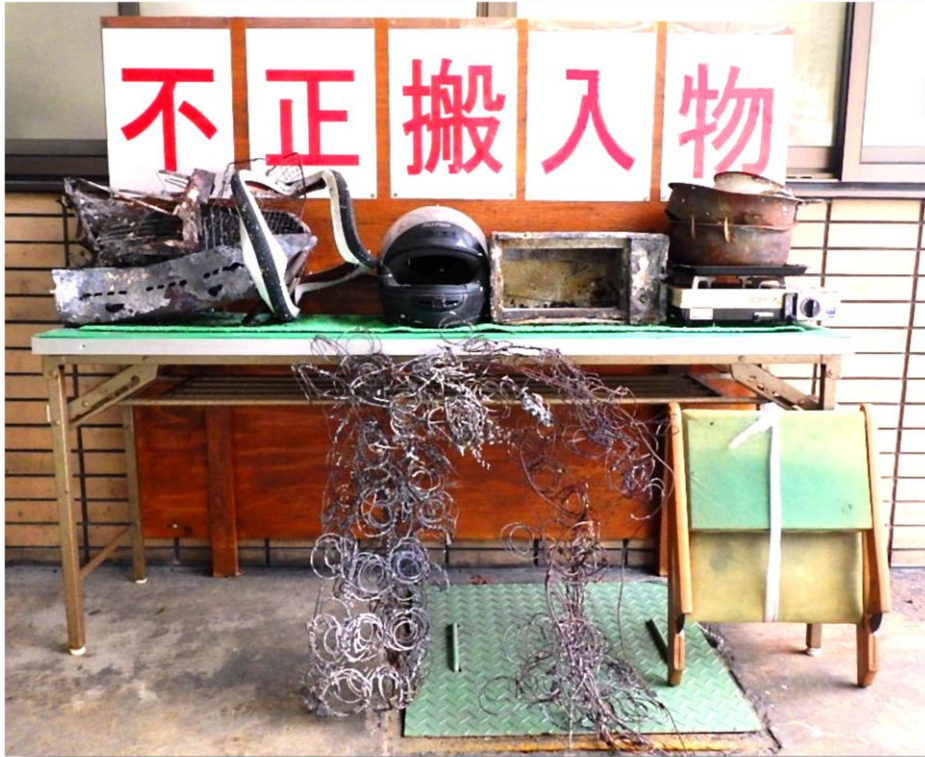
清掃事務所では不燃物の不正搬入が後を絶たないことから、直接搬入される皆様への啓もうとして、清掃事務所に搬入された焼却不適物を展示しています。写真のようにガスコンロや鍋、自転車のタイヤ、ヘルメットなど焼却できない物が搬入されており、事前に発見することができなかったバーベキューのコンロや下の針金の塊などは焼却できずに装置内で詰まりを起こしたため、施設の運転が停止されることになりました。この針金はベッドマットのスプリングであると思われませんが、焼却できない金属入のマットや金具が付いたままの木製座イスなど、燃えない物が含まれている物はリサイクルプラザへ搬入してください。

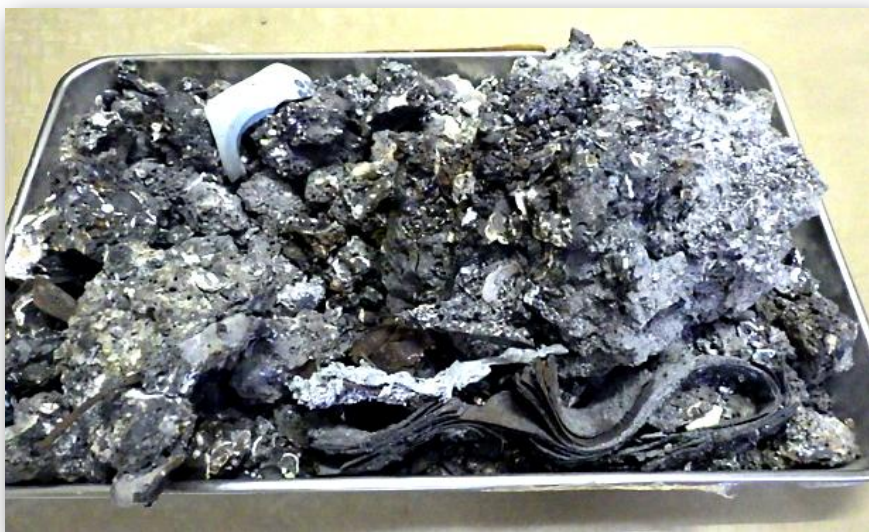
混入して困る焼却不適物は上記の鉄製品以外にもたくさんあります。この写真はガラスや金属が溶けて石のように固まったものです。ガラスが飴のように溶けて焼却炉内の耐熱レンガに付着すると、炉を止めて冷えた時にレンガの表面ごと崩れ落ちてしまい、焼却炉の寿命を縮めてしまいます。

またアルミ製品にも注意が必要です。少量のキッチン用アルミ箔程度のものは燃えるごみとして扱いますが、ビールの空き缶などアルミの含有率の高いごみを焼却した灰は写真のように固まりやすく、詰まりの除去作業中に水やアルカリと反応して水素ガスを発生させ、最悪の場合水素爆発を引き起こすことがあります。実際、過去にはごみ焼却施設において水素ガスによると思われる爆発事故が発生し、人命にかかわるような事例も報告されています。
