## 第2章 保存管理計画

### 2-1 保存管理の現状

#### (1) 保存状況

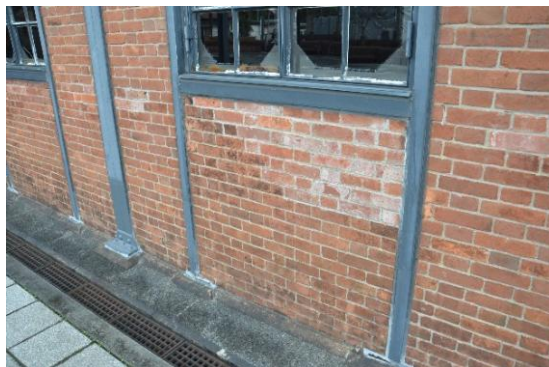
図 2.1.23 煉瓦外壁 変色部分

正面側（西面）南から3番目の1階窓台下にて、部分的に白く変色している煉瓦や表面剥離が生じている煉瓦が見受けられるが（図2.1.23）、目視の範囲では、それ以外に特に破損は生じていない。

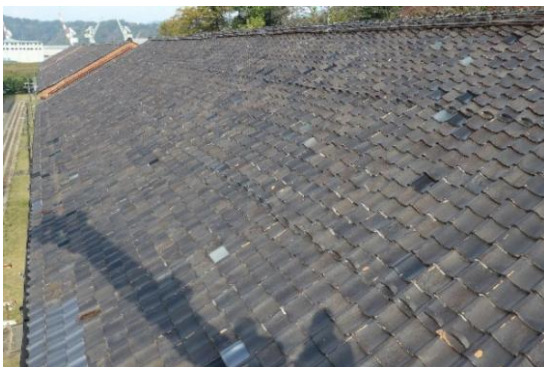
瓦の緩みや屋根面の不整が随所に見られ、葺土の風化が進行しているものと見られる。また、瓦自体も、目視の範囲では詳細は不明であるが、耐用年数に達しているものが数多く存在していると思われ、破損した欠片が地上に落下するような事態も生じている。また、過去の補修において、周囲と寸法が異なる瓦が補足されている部分があり、破損の原因になりかねない。

図 2.1.137 6号棟 屋根南流れ

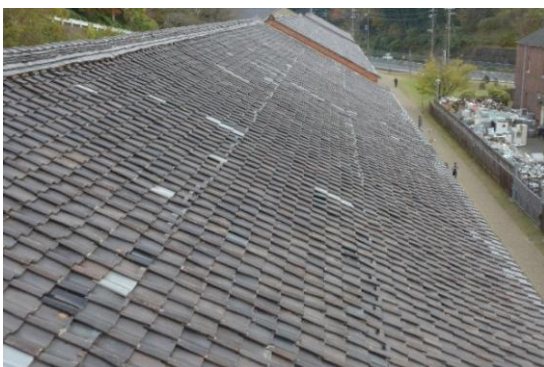
図 2.1.139 8号棟 屋根南流れ

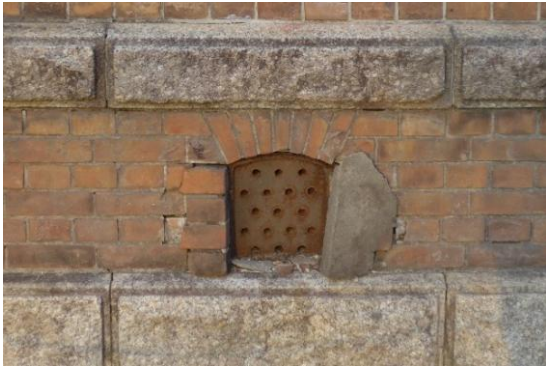
妻円窓、軒廻り換気口、床下換気口の鉄板は、目視の範囲では、表面において錆による腐食が進行していることがわかる。また、床下換気口廻りにおいては、煉瓦を部分的に解体して修理しようとしたと見られる箇所があり、その部分では、復旧の際に煉瓦を補足せず、姑息的にモルタルを塗り込んで応急措置としている（図 2.1.149）。

図 2.1.149 6号棟 南面床下換気口

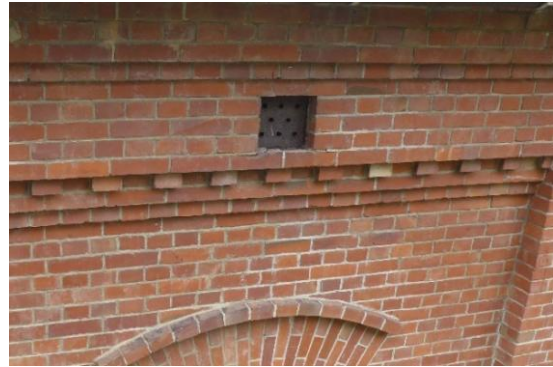
図 2.1.150 8号棟 北面軒下換気口
