国指定重要文化財建造物
舞鶴旧鎮守府倉庫施設
保存活用計画

令和3年3月

舞鶴市

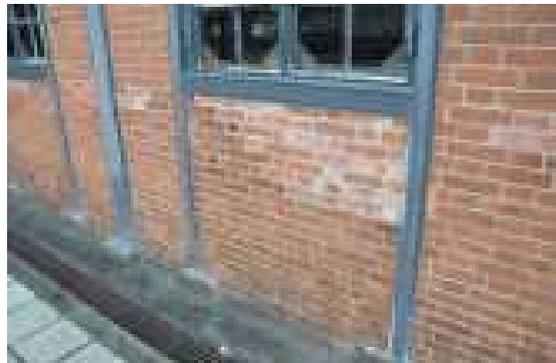
図 2.1.23 煉瓦外壁 変色部分

正面側（西面）南から3番目の1階窓台下にて、部分的に白く変色している煉瓦や表面剥離が生じている煉瓦が見受けられるが（図2.1.23）、目視の範囲では、それ以外に特に破損は生じていない。

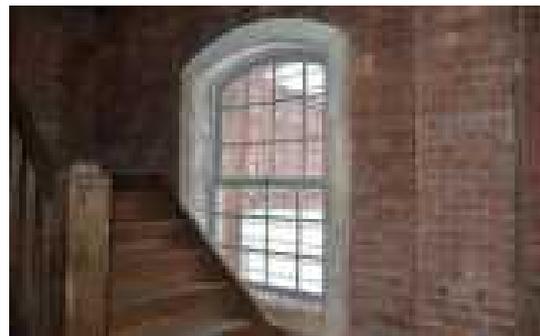
2号棟の窓内部額縁の左官塗において、剥離、汚損などが一部に生じている（図2.1.78、79）。

図 2.1.79 4号棟窓枠漆喰 汚れあり

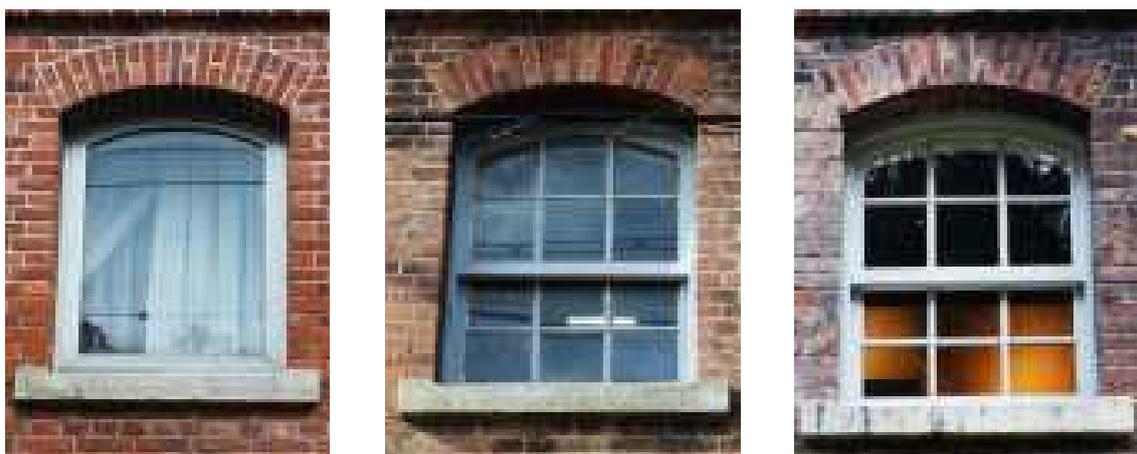
3号棟は当初の木製建具を修繕してすべて再利用している（図2.1.92、93）。一階部分の鉄格子は改修前の段階では欠失していたが、すべて復原している。また、二階北面（背面）において、中古の改造で出入口（荷揚げ口）となっていた部分を、修理工事で、周囲と同じ形式の窓に復原している。また、南北面の両妻側1箇所ずつの二階窓と、東妻面の二階窓においては、修理工事において、建具の室外側に金属製のガラリを設置している。

図 2.1.93 二階窓（左から2号棟東面、3号棟東面、4号棟西面）

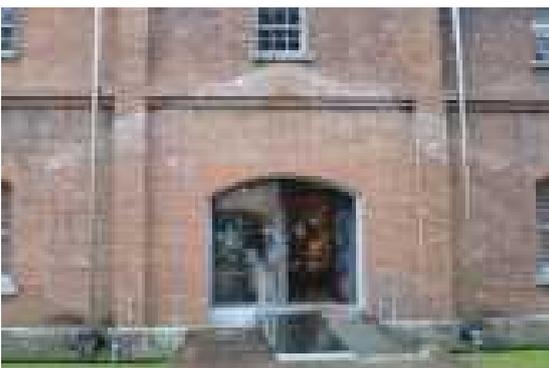
2号棟の外周には、改修前の段階では仮小屋が取り付いていたが、改修工事においてすべて撤去されている。また各出入口に庇はなかったが、改修工事では南北側面に金属製の庇が新たに整備された。3号棟の東面、西面、4号棟の東面出入口上部には、両流れ屋根の庇が存在した痕跡が残っているが(図2.1.99)、壁面の柱型・蛇腹を切り欠いており、当初からの形式ではないと考えられる。また、古写真においては、また別の形式の、片流れの庇が確認できる。ただ、いずれにしても、修理前の段階で庇はすでに撤去されており、修理工事においても復原はされていない。

図 2.1.99 3号棟庇痕跡

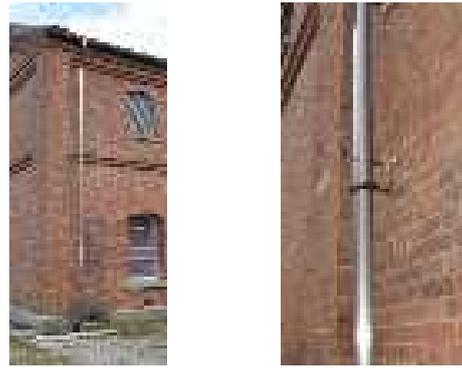
樋は、改修前の段階の様子は亜鉛引鉄板製だったようだが、3棟とも改修工事においてステンレス製に改められている。ただし4号棟の受金物は、新規に製作するものとは別に、材料を保存するという目的から、残っていた金物に防錆塗装を施した上、元の場所に存置している(図2.1.100)。

図 2.1.100 雨樋(左3号棟、右4号棟受金具)

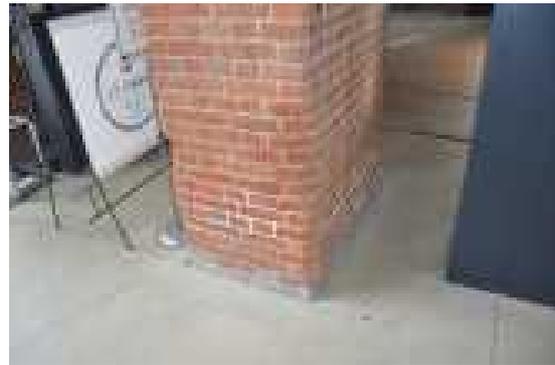
図 2.1.105 内部中央柱

また、中央柱の煉瓦表面は欠けが多く見られる（図 2.1.105）。これは荷役に伴う破損であり、修理工事の際には建物の使用状況を示す痕跡として保存したものである。

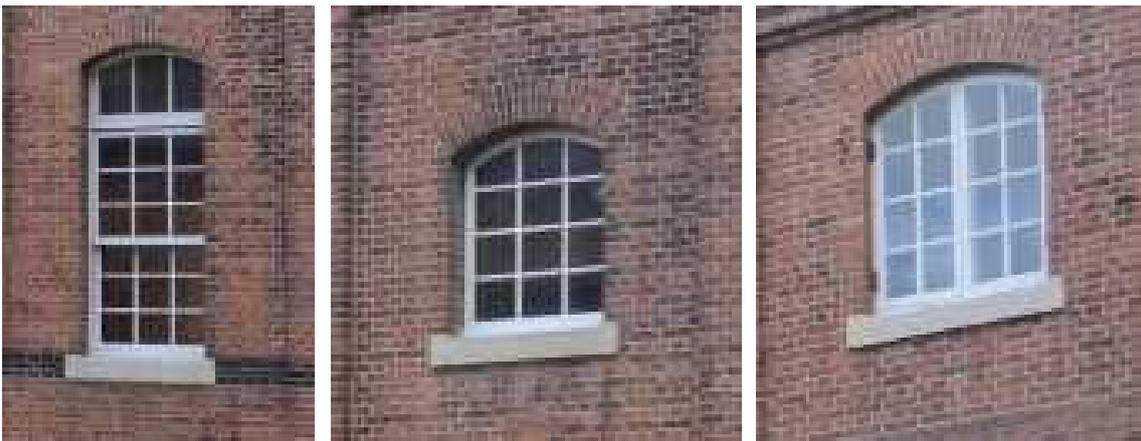
図 2.1.117 窓外観（すべて北面。左から一階窓、一階高窓、二階窓）

現状の窓は、一階の窓は上げ下げ窓、一階の高窓は嵌め殺し窓、二階の窓は外開き開きとし、すべて木製ガラス戸が用いられている（図 2.1.117）。当初から特に改造は行われておらず、当初の形式が保存されている。修理工事においては、一階の建具については、いったん取り外し、修繕と仕上げ塗装を施したうえ、元の状態に復旧しているが、二階の建具は、欠損部の修理以外は、建付調整のみとしている。

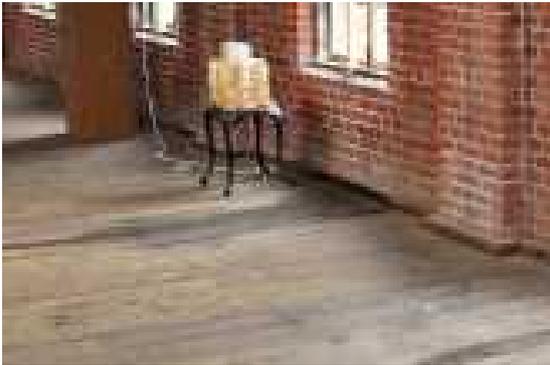
図 2.1.120 二階床雨染み

修理工事において、二階窓建具の修理が十分になされていないため、雨水が吹き込んでいるものと見られ、一部の北側二階床面に水染みが見られる。その周辺では窓台上端のモルタル塗りも劣化が進行し、ひび割れが生じている。

前述の通り、雨水が吹き込んでいる箇所があり（図 2.1.120）、二階上げ下げ窓の建具は一部、取り外して修繕する必要がある状態である。また建具や窓枠の塗装の劣化も目につく状態となっている（図 2.1.121）。

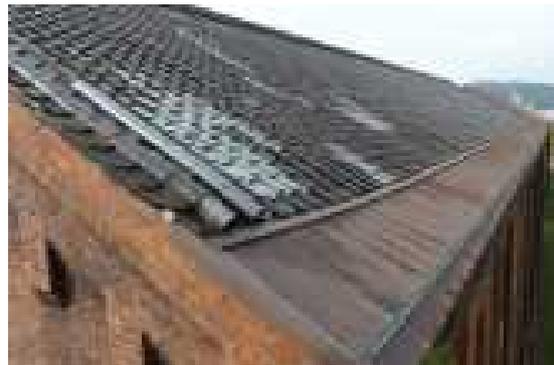
図 2.1.138 7号棟 屋根北流れ

3棟とも北流れは軒先1m程度を姑息的な鉄板葺きとしているが（図 2.1.138）、雨漏りが生じており、令和元年度に応急処置を実施している。

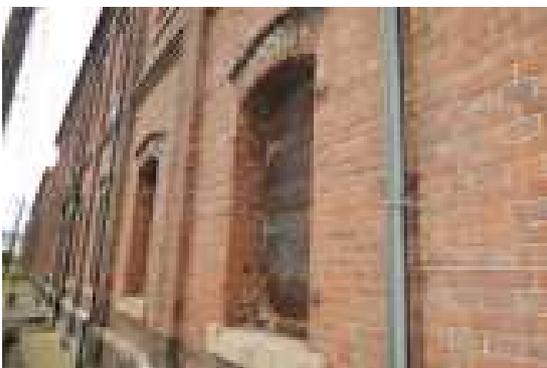
图 2.1.147 6号棟 南面一階窓

前述の通り出入口の鉄製折れ戸はすべて撤去され欠失しており、外壁面に軸金物、アーチ下端に落とし金物の受け金が残る。欄間の建具も前述の通り南面西側においては欠失しており、また他の場所においても撤去されているものがあり、さらに現存するものも鉄板で養生されていて、目視の範囲では破損状況は不明である(図2.1.147)。木製引き分け戸は、枠に部分的な破損が見られるものの、上記の改造された部分を除けば、比較的良好に保存されている。

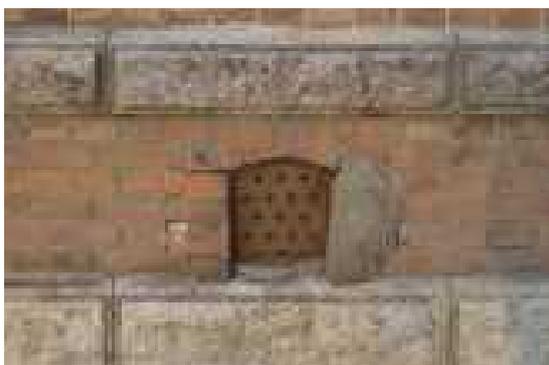
図 2.1.149 6号棟 南面床下換気口

妻円窓、軒廻り換気口、床下換気口の鉄板は、目視の範囲では、表面において錆による腐食が進行していることがわかる。また、床下換気口廻りにおいては、煉瓦を部分的に解体して修理しようとしたと見られる箇所があり、その部分では、復旧の際に煉瓦を補足せず、姑息的にモルタルを塗り込んで応急措置としている(図2.1.149)。
