損害賠償の額を定めることについて（市道の管理瑕疵による車両の損傷）

【陥没事故概要】

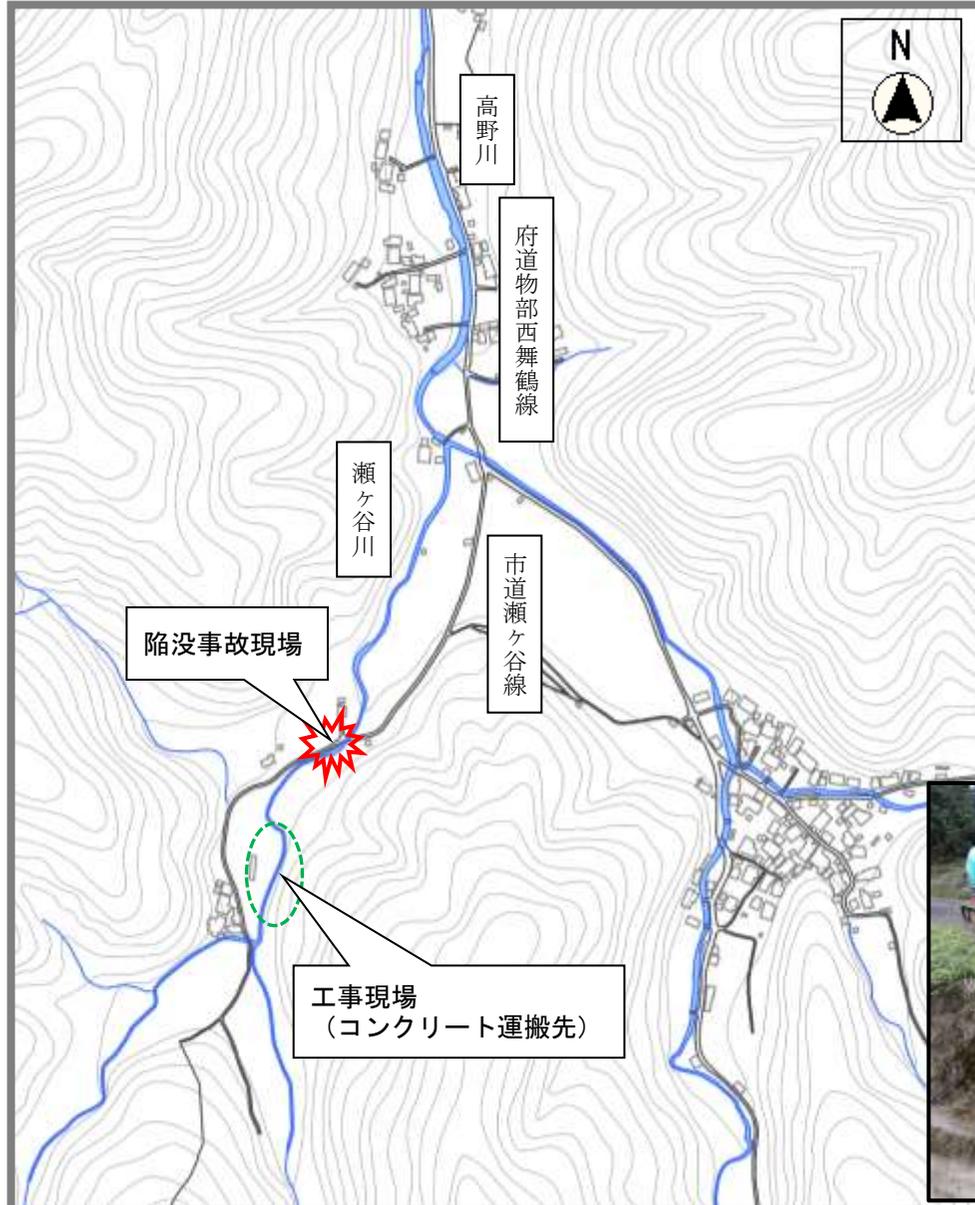
- ・コンクリートミキサー車(4t車)が通過した際、アスファルト舗装が陥没し、車両右後輪が脱輪し損傷
- ・陥没の原因は、舗装下の土砂が、経年により隣接する河川に流出し、空洞化していたものと考えられる
- ・陥没の大きさは、幅約1.3m×長さ約2.0mあり、深さは2.0m以上と推測(写真は、流出防止の応急措置としてコンクリートを投入後測定、深さ約1.6m)
- ・同日14:50頃からミキサー車の引き上げ作業を開始、15:00頃作業終了
- ・翌10月17日に復旧工事を実施し完了
