## 第3章 環境保全計画

### 3-1 環境保全の現状と課題

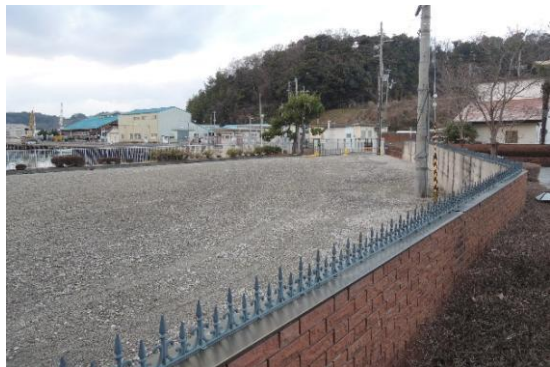
図 3.1.2 区域A西側RC塀

区域の西側（1号棟正面側）は海に面している。なお、1号棟と海の間に煉瓦タイルを張ったRC造の塀が存在しているが、これは今後、撤去する予定である。

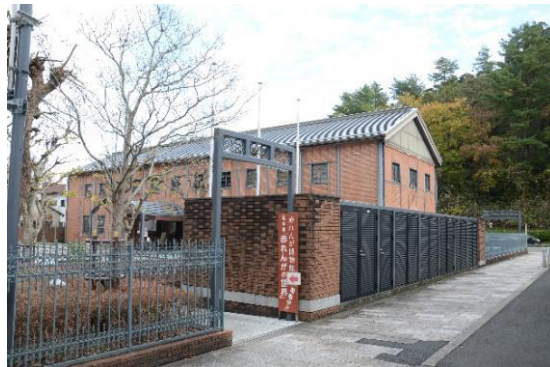
図 3.1.3 区域A南側RC塀・機械置場

南側は建物から約6.5mの距離を隔てて、公道から海に続く通路に面しており、その通路を挟んだ向かい側は舞鶴市東体育館の敷地となる。境界は、洋風の意匠としたアルミ鋳物フェンス（立ち上がり部分はRC造煉瓦タイル張り）で区切られ、西端に鉄骨造のゲートが設けられている。

区域南西隅のゲートのすぐ東側にはRC造の機械置場が建設されている。機械置場の外壁は煉瓦タイル張りである。

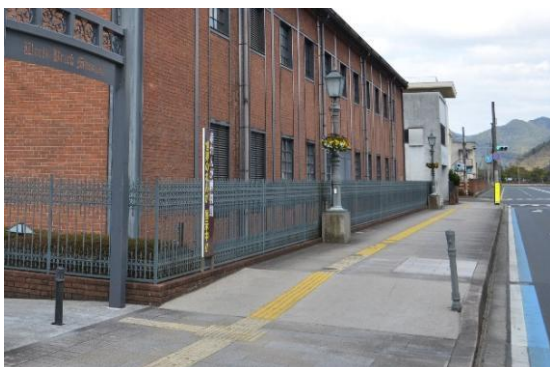
図 3.1.4 区域A東側アルミ鋳物フェンス

東側（建物背面側）は、公道（歩道）に面しており、境界は南西側と同様の鋳物フェンスで区切られている。また南隅に鉄骨造のゲートが設けられている。

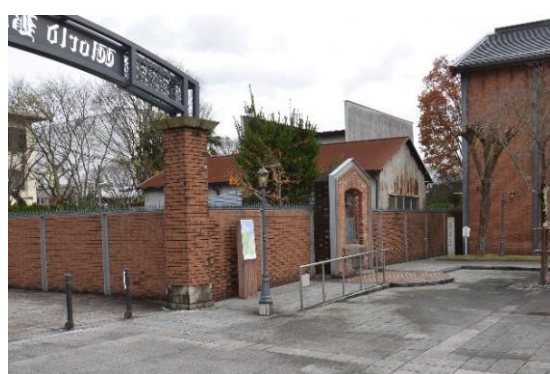
図 3.1.5 区域A北側RC塀・門

北側は建物のすぐ北側で隣地に面しており、RC及びCB造の塀で区切られ、中央部に門が設けられている。塀は煉瓦タイル張りを基本とするが、門から東側の、敷地の外に面する側の壁面はモルタル仕上げになっている。

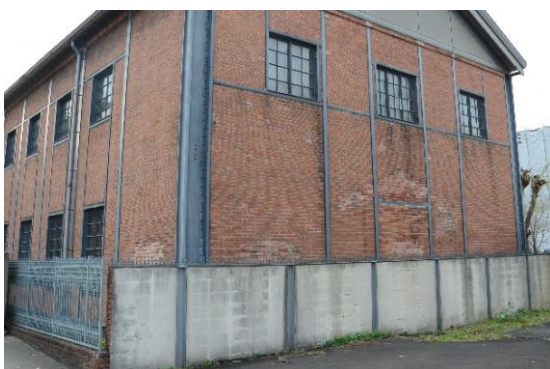
図 3.1.6 区域A北側RC塀 外側

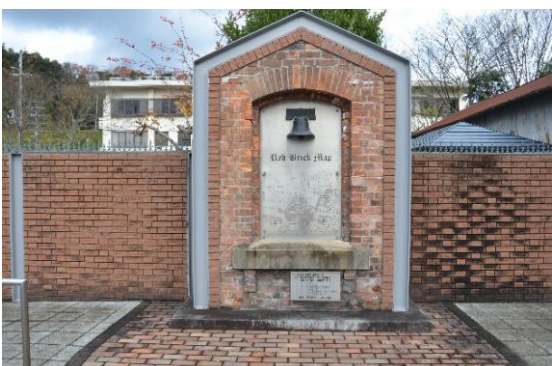
図 3.1.12 区域A 煉瓦展示

区域北東境界の正門東側に、他所の煉瓦造建造物の外壁の一部を展示している。壁を自立させるため、鉄骨支持柱を建てている。

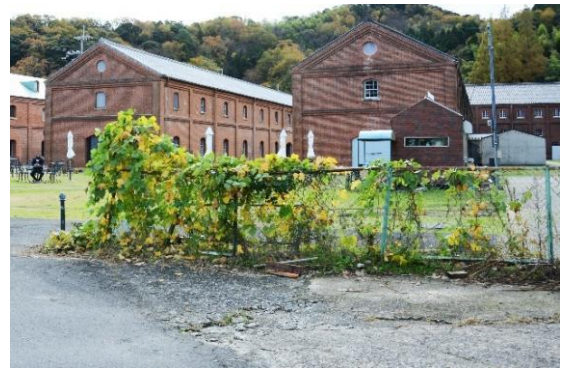
図 3.1.18 区域B 北側 メッシュフェンス

計画区域Bには、境界を区切るフェンス等がほとんどなく、北側西端のメッシュフェンス、5号棟南西側の公道（歩道）との境に設置されたスチールフェンス及びメッシュフェンス（計画区域外）、車の出入口となる部分に設置された車止めのほかは、開放的な区域となっている。また、西側の斜面には一部、擁壁が設けられている（計画区域外）。

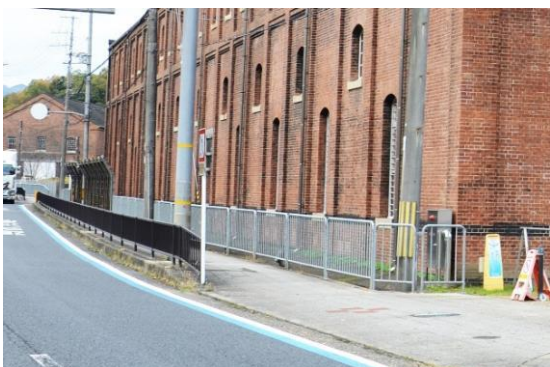
図 3.1.21 区域B 南側 スチールフェンス  
（国道施設）

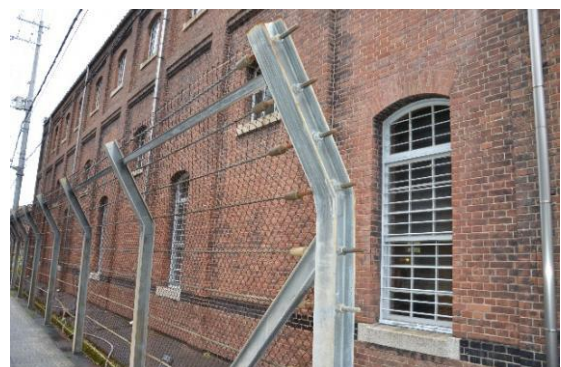
図 3.1.22 区域B 南側 メッシュフェンス  
（国道施設）

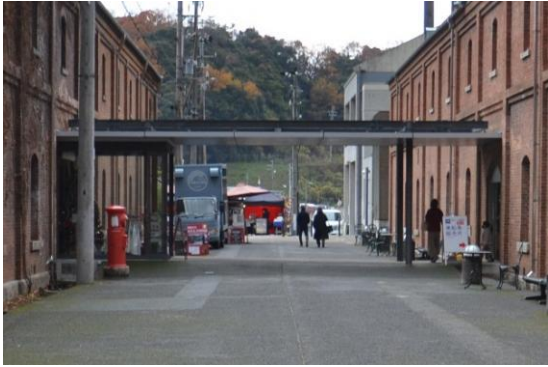
図 3.1.23 2号棟と3号棟の間

2号棟と3号棟の間の通路には鉄骨製の屋根を掛け、渡り廊下としている。

基本的に、通路に当たる部分は自然色アスファルト舗装とし、広場にあたる部分や、通路と建物との緩衝となる部分などには芝生を植え、コンクリートブロックや煉瓦石などを境界の見切りとしている。ただし、2号棟と3号棟の間は他の部分よりも黒に近いアスファルト舗装となっている。また、3号棟と4号棟の間は、改修工事の際に、土に埋まっていた古い石敷通路が発見されたため、それを原位置に据え直している。

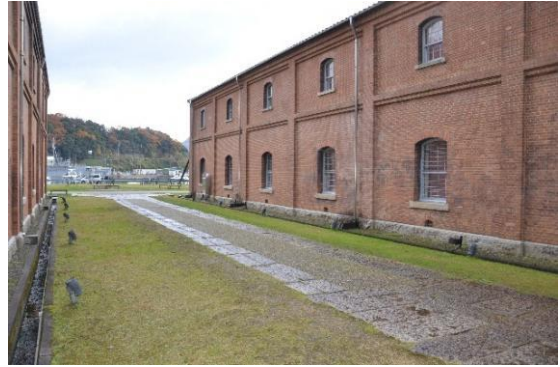
図 3.1.24 3号棟と4号棟の間 石敷通路

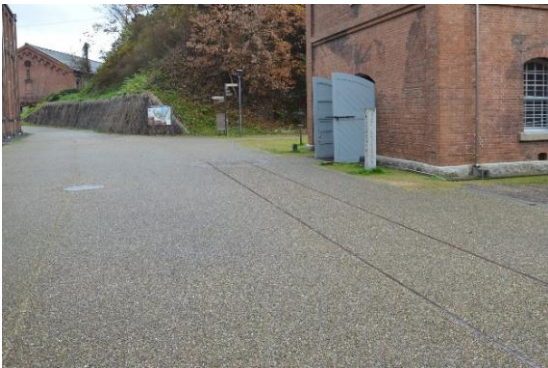
図 3.1.25 区域B 軌道と回転台

2号～4号棟の南側には、軍港引込線の軌道と回転台が表示されている。

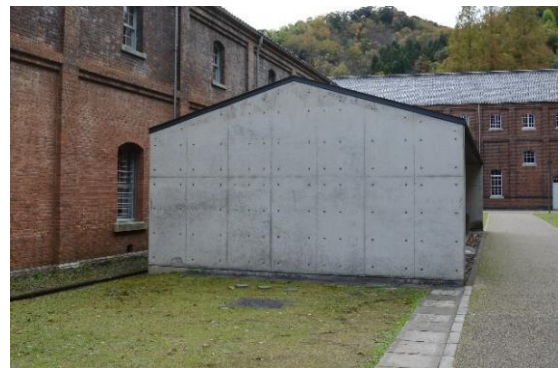
図 3.1.26 4号棟北側トイレ棟

4号棟背面側に、改修工事の際にRC造のトイレ棟が新築されており、4号棟と渡り廊下で接続されている。

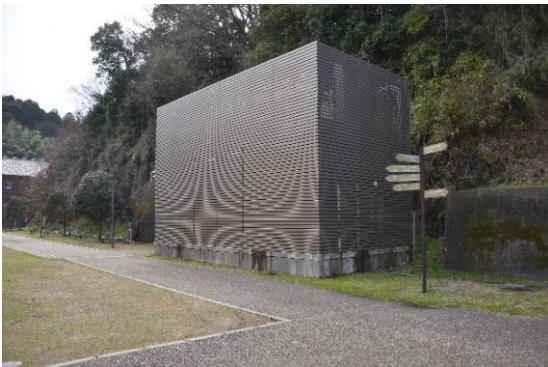
図 3.1.27 区域B 受変電設備

2号棟北側には室外機置場が設けられており、周囲はフェンスで囲われている。また、西側の丘際で、4号棟北端の向いにあたる位置に、受変電設備が設けられており、こちらも周囲はフェンスで囲われている。

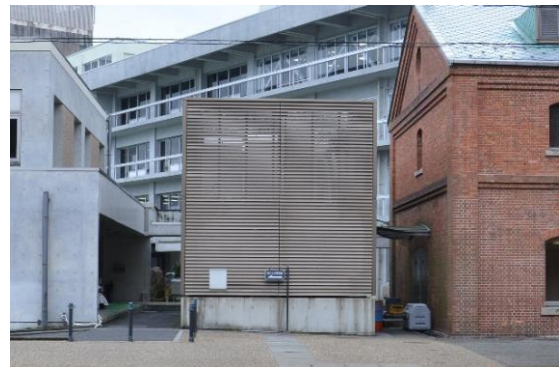
図 3.1.28 区域B 室外機置場

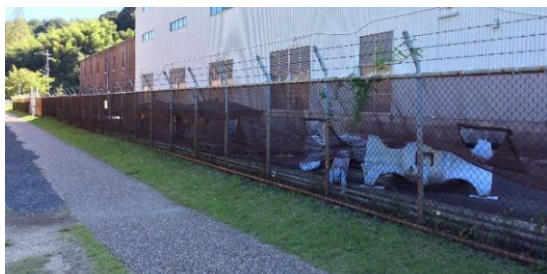
図 3.1.32 区域C南西ネットフェンス  
(鉄条網付)

計画区域Cの南西側（需品庫正面側）は、西端から6号棟の手前までは、建物から10m強隔てて自衛隊の敷地に面しており、境界はネットフェンスで区切られている。また6号棟の正面部分から東端までは、建物から広いところで40m弱、狭いところで15m程度を隔てて国道に面しており、やはり境界はネットフェンスで区切られている。

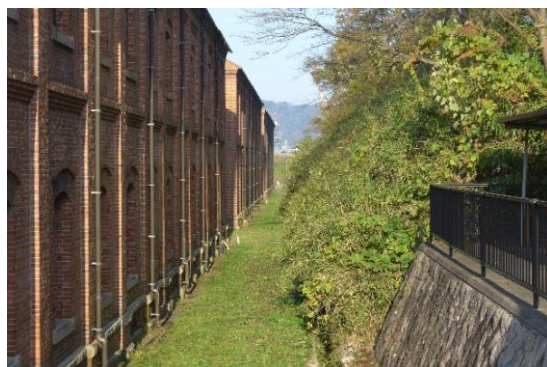
図 3.1.34 区域C 北側斜面

計画区域Cの北東側（建物背面側）のうち、東端から8号棟の半ば付近までの範囲は、斜面に面している。斜面は建物から5m程度離れた付近からはじまり、それが計画区域Cの境界となっている。また8号棟の半ば付近から北西の部分は駐車場に面しており、メッシュフェンスで区切られている。

計画区域Cの環境のうち、園路や植栽等はこれまでに一定、整備されており、その管理も適切に行われているので、建造物の保存に支障を及ぼすような大きな問題はない。ただし、過去には建物背面の斜面が崩落する災害が発生しており、注意を要する。また、建物外壁にツタ等の植物が繁茂しやすく、外観の維持には管理が必要となる。さらに、物品運搬路周辺の碎石敷きは、運搬路の煉瓦に悪影響を与えているため、整備を行う機会があれば、改善すべきである。

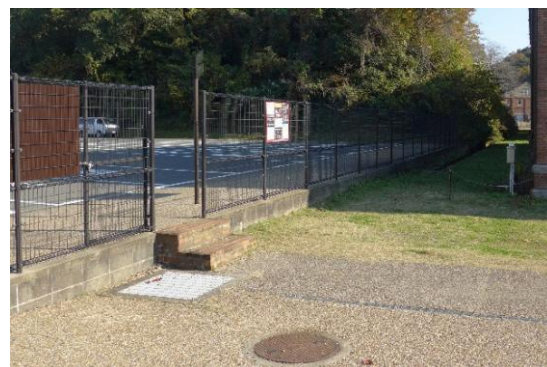
図 3.1.35 区域C北東メッシュフェンス

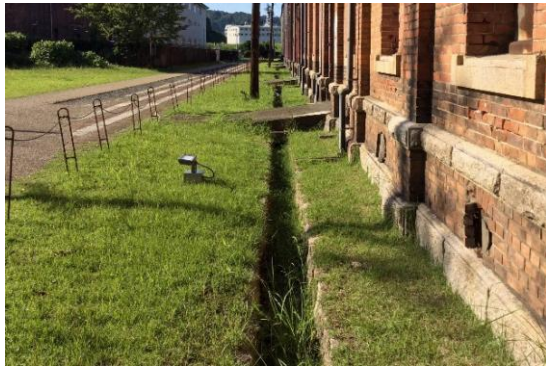
図 3.1.36 敷地内排水路（建物正面側）

「敷地内排水路」は花崗岩の石積みによるものが建物3棟の正面側の雨落ち部分と背面側の斜面裾にそれぞれ設けられている。正面と背面を繋ぐ排水路は棟ごとに異なり、6号棟は建物西側に花崗岩石積みで、7号棟は建物西側に埋設配管で、8号棟は建物東側に花崗岩石積みでそれぞれ設置されている。

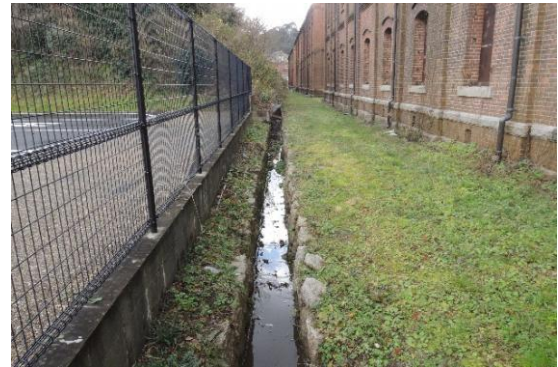
図 3.1.37 敷地内排水路（建物背面側）

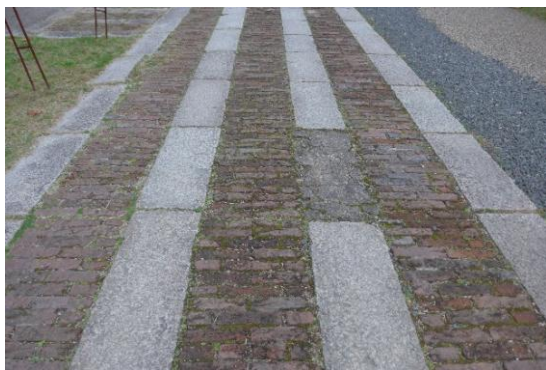
図 3.1.38 物品運搬路

「物品運搬路」は煉瓦と敷石によるもので、建物3棟の南西側に設けられ、建物ごとに正面の出入口2箇所とそれぞれ繋がれている。また運搬路の東端は6号棟の正面東側出入口付近で途切れているが、西端は8号棟を超えたところで北に折れ、8号棟の西面出入口とも繋がれている。なお、折れ曲がり部分の外周部の煉瓦や敷石が欠失している

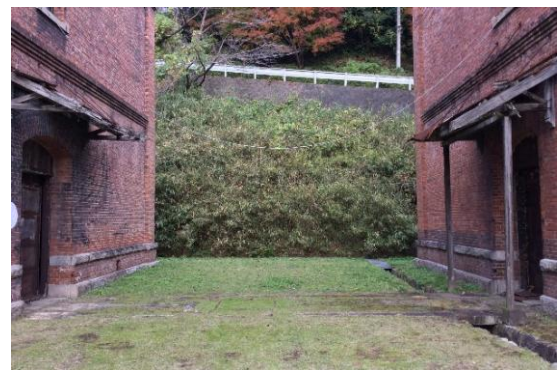
図 3.1.39 6号棟-7号棟間（軍港引込線ほか）

「軍港引込線」は需品庫3棟内の一階中央通路と、6号棟と7号棟の間及び7号棟と8号棟の間の軌道と回転台、さらにそれぞれの回転台から物品運搬路を横切る軌道が現存している。

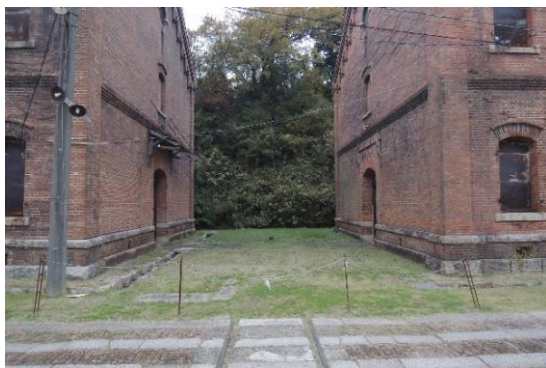
図 3.1.40 7号棟-8号棟間  
（名称不明建造物基礎ほか）

「名称不明建造物基礎」は7号棟と8号棟の間に現存する。
