急ピッチで進む水防災対策

【輪中堤の整備状況】

【宅地かさ上げ事業の整備状況】

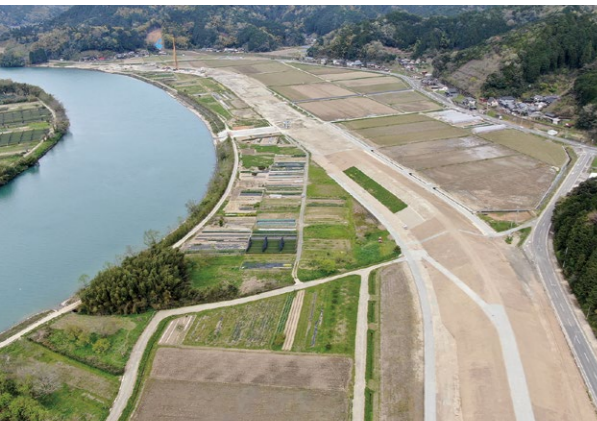
▲下東輪中堤 (国土交通省福知山河川国道事務所提供)

下東地区・三日市地区とも概ね地盤改良工事は完了し、堤防本体の造成工事が進められています。令和元年度中の完成を目指します。

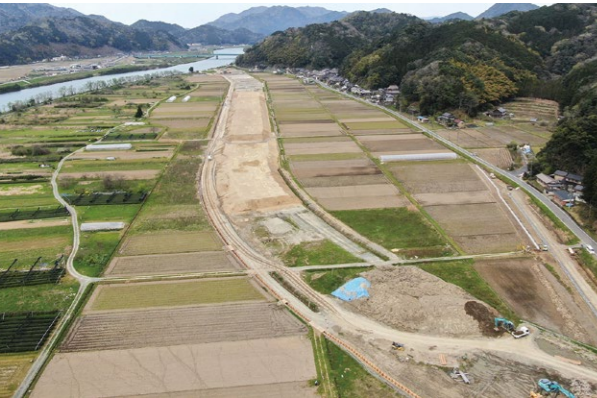
▲三日市輪中堤 (国土交通省福知山河川国道事務所提供)

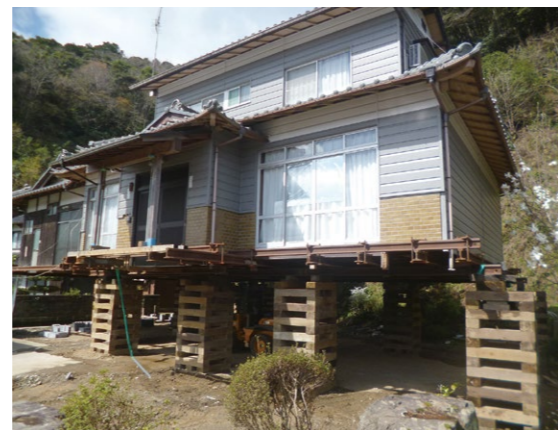
▲かさ上げ工事中の住宅

宅地の地盤を上げるため、一旦建物をそのまま移動させる「曳家」という工法が主に取り入れられています。
