舞鶴市 地域危険度マップ

地震ハザードマップ

地域危険度マップとは

液状化マップ

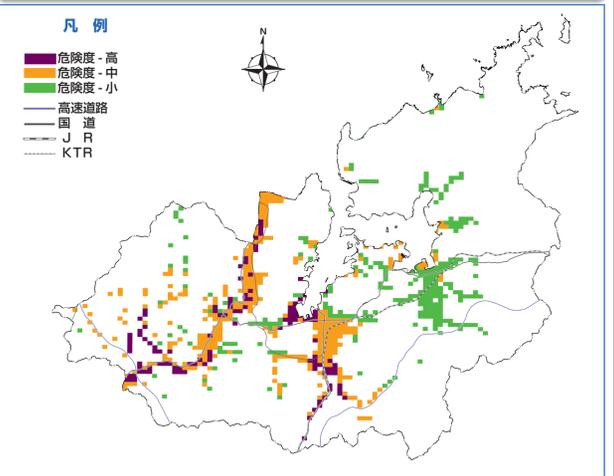
液状化マップとは、地震の揺れで起こる液状化の可能性が高いと想定される地域を表したものです。京都府地震被害想定調査結果をもとに、1辺約250mのメッシュ単位の地域で、上林川断層地震、郷村断層帯地震、山田断層帯地震、義父断層帯地震、三軒断層帯地震、若狭湾内断層帯地震の6つの地震時の液状化危険度を重ね合わせ、最も危険度が高いものを表示しています。
