# 農業公園の造成経過等①

## 農業公園の造成経過等②

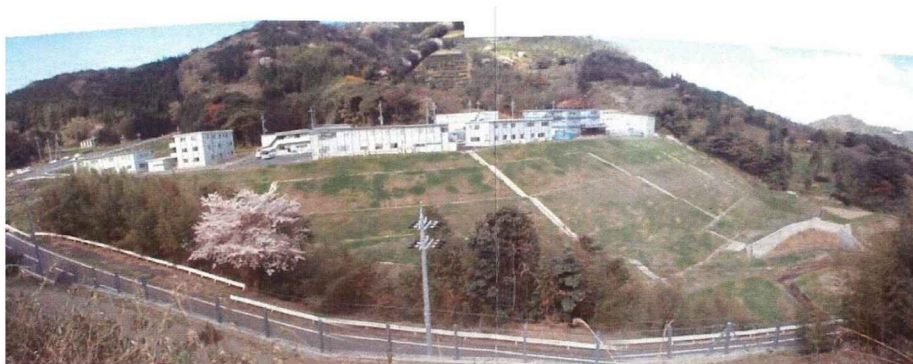
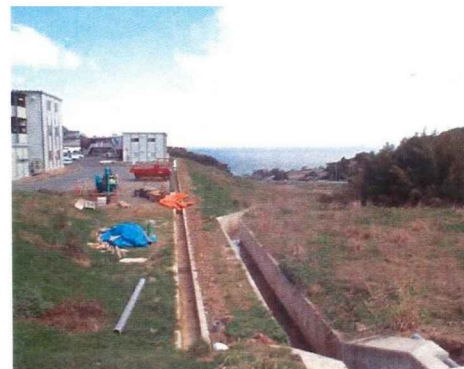
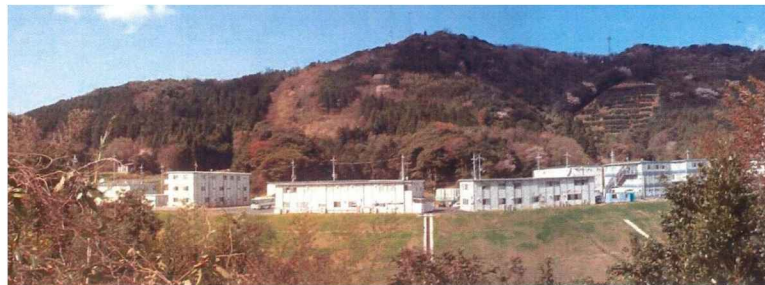
- ・もともとの地形は、棚田エリア
- ・石炭火力発電所建設やトンネル工事の土置場とされた。(造成全体図・断面図参照)
- ・発電所建設工事中は、事務所や作業員の宿舎が建設されていた。(写真参照)
- ・建物が複数建っており、土壌改良剤が大量に入っていると聞いている。

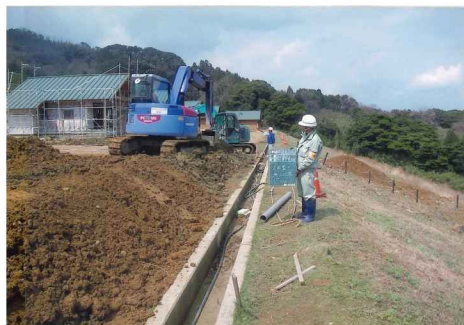
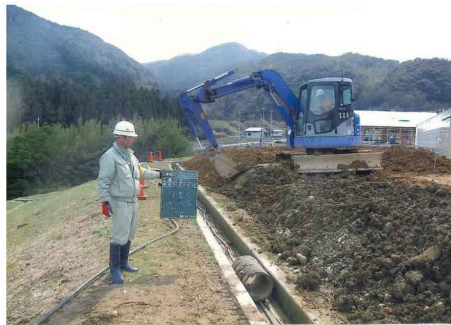
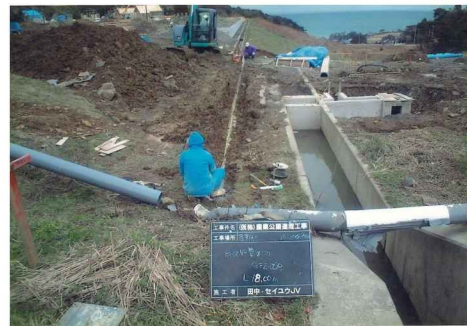
- ・土手沿いの水路(開渠)及び外側法面は、関西電力の造成した当時のまま活用。
- ・跡地に、公園整備工事として、市が平地部分のみ1m程度の盛土(表土10~20cmは真砂土)を行った。
- ・写真の水路外側に、関西電力が地元補償工事で農業用水のパイプ(150mm)を埋設している。
- ・深さは300mm程度と思われるが詳細図面が残っていない。(右下の写真は、公園入り口付近での敷設替え時の旧パイプの掘り起こし時の様子…深さ参考)
