損害賠償の額を定めることについて(市道内の樹木の管理瑕疵による物損事故)

【倒木事故概要】

発生場所:市道大迫団地2号線(舞鶴市字行永地内)

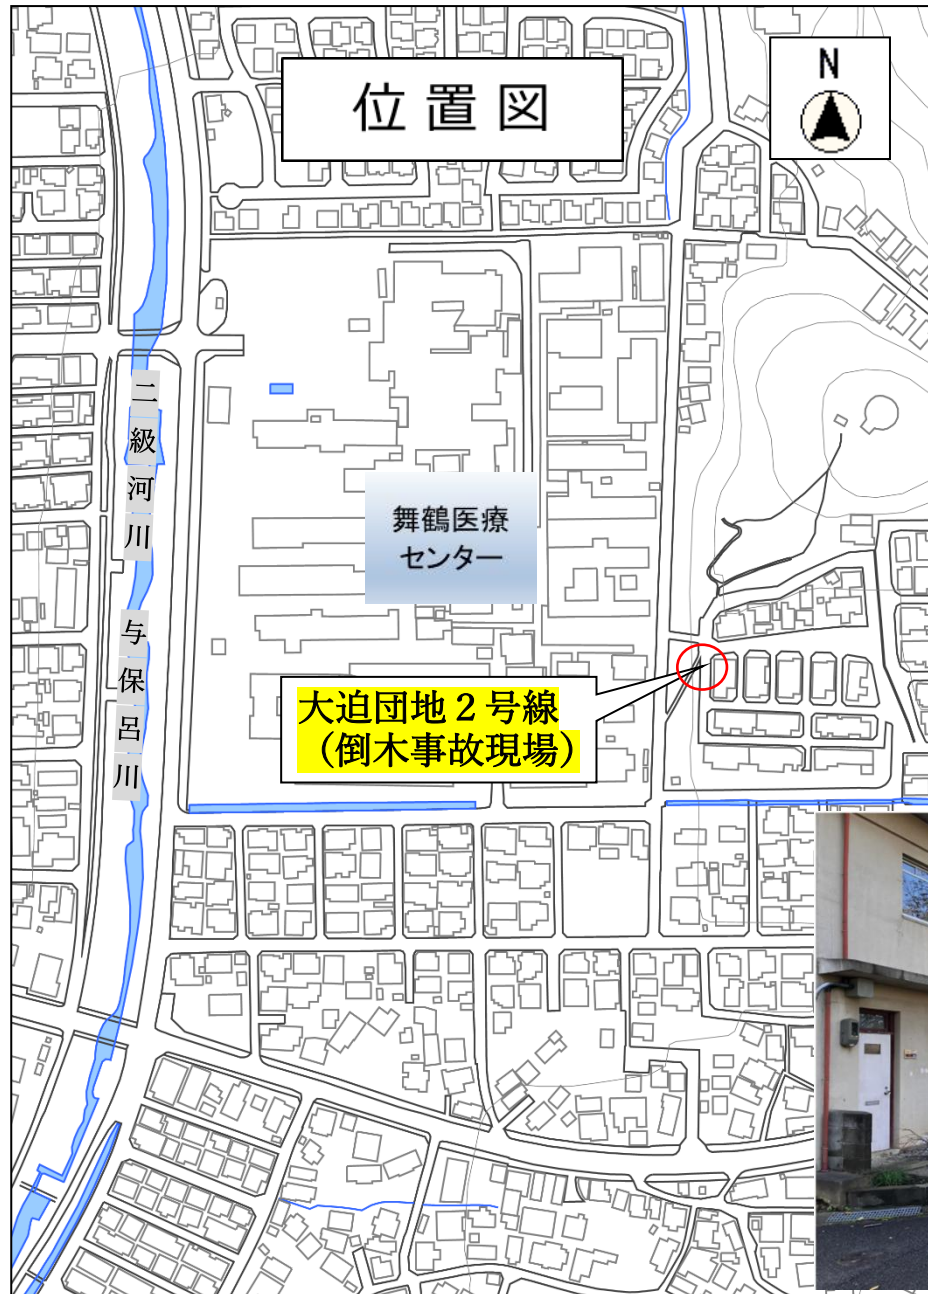
市営住宅大迫団地内において、市道敷地にあった桜の木(高さ約7m、幹周約150cm)が幹中央から折れ、市道に駐車中の軽自動車1台及び団地壁面に設置されていた地上デジタル放送用アンテナを損傷させたもの。人的被害はなし。

原因:虫食いにより幹に腐食が生じていたことによる

対応:(当日)通行止め措置及び倒木の撤去

職員による緊急点検→枯枝の除去

(翌日)造園業者による緊急点検

→緊急性が高いと判断した1本を伐採除去

→その他は緊急性は低いものの推定樹齢80~100年の老木  
(今後)団地周辺の桜(10本)全てを計画的に伐採予定
