## 第2章 保存管理計画

### 2-1 保存管理の現状

#### (1) 保存状況

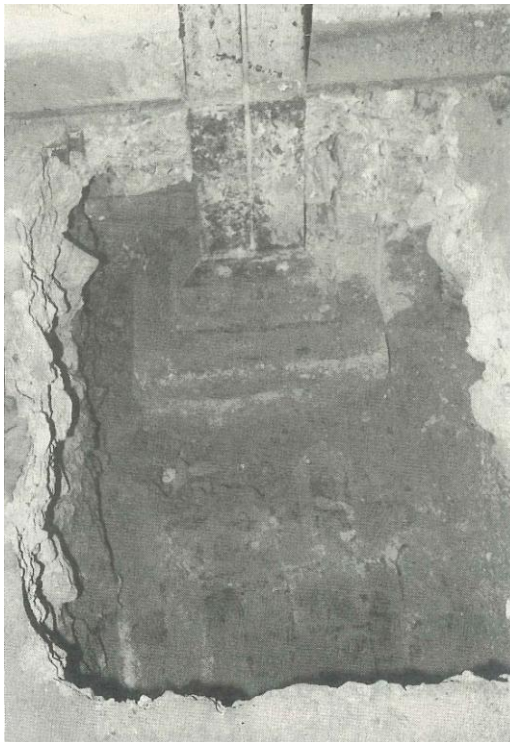
図 2.1.18 土間試掘状況  
（「調査報告書」より抜粋）

破損状況は未確認である。今後の大規模修理等にあわせて確認を行う。

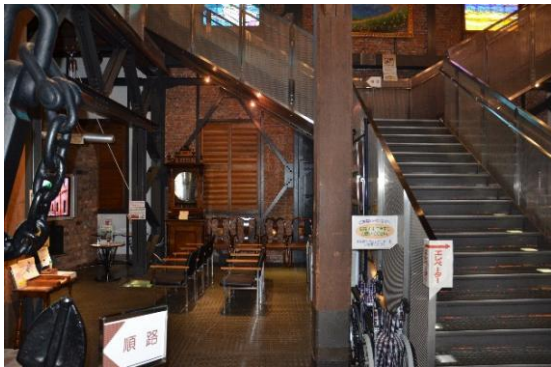
図 2.1.44 一階展示室 中央階段廻り

現状、大きな破損は見受けられないものの、床の仕上げに凹凸や隙間が生じている箇所があり、来館者の安全管理という点からは配慮が必要な状況である。

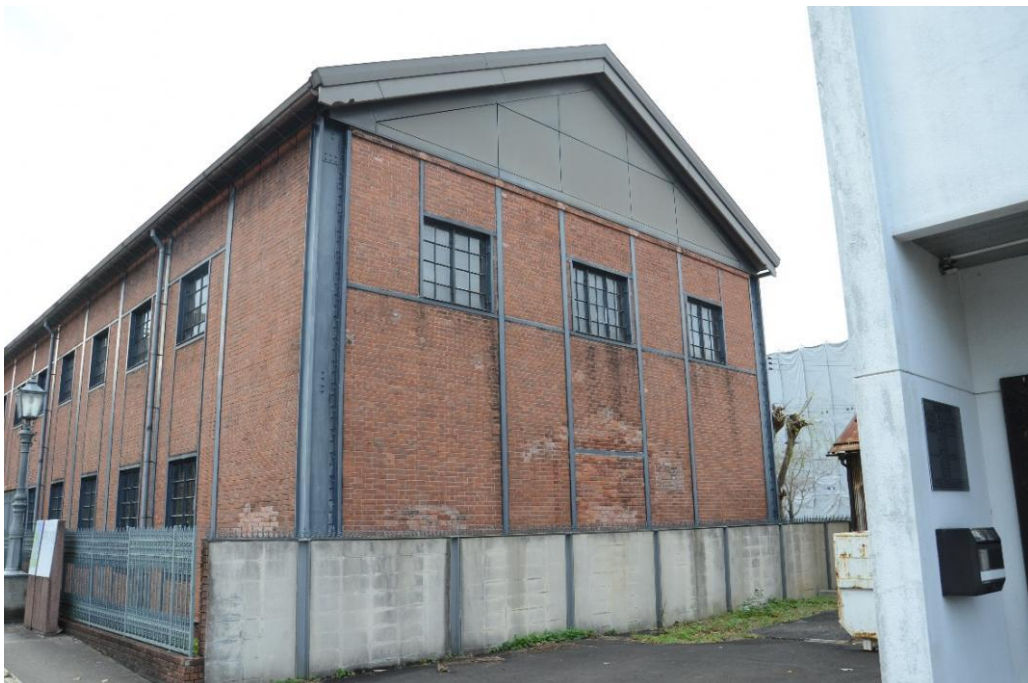
図 2.1.54 東面現状及び庇痕跡

鉄製サッシと鉄骨や煉瓦壁の取り合いは変成シリコンシールを用いて処理されてい

るが、経年劣化が進行している。また、錆が発生している箇所があり、定期的に塗装やシリコンシールの補修が必要な状況となっている。

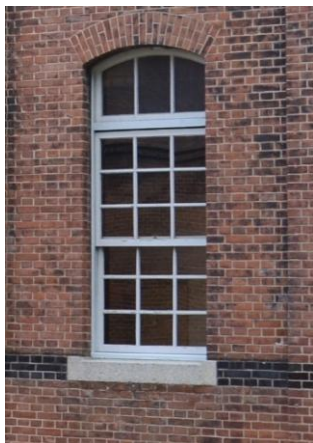
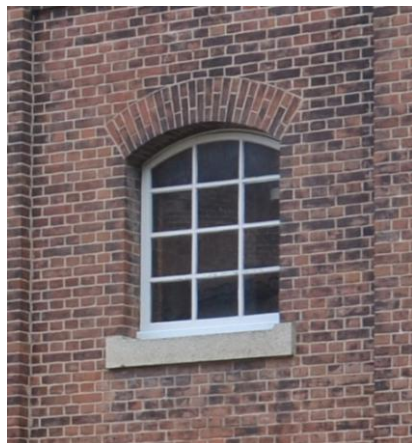
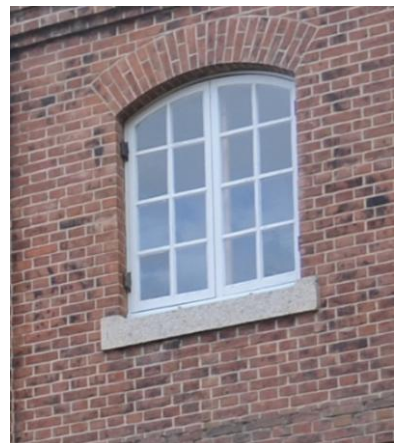
図 2.1.117 窓外観（すべて北面。左から一階窓、一階高窓、二階窓）

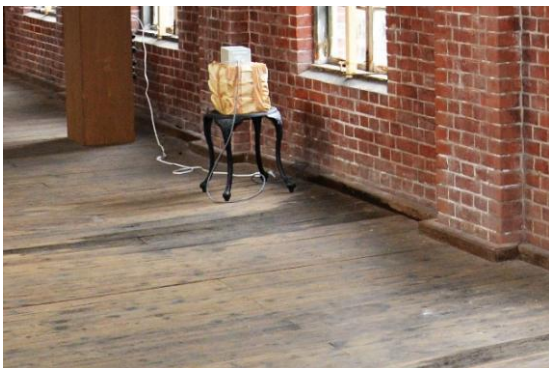
修理工事において、二階窓建具の修理が十分になされていないため、雨水が吹き込んでいるものと見られ、一部の北側二階床面に水染みが見られる。その周辺では窓台上端のモルタル塗りも劣化が進行し、ひび割れが生じている。

前述の通り、雨水が吹き込んでいる箇所があり（図 2.1.120）、二階上げ下げ窓の建具は一部、取り外して修繕する必要がある状態である。また建具や窓枠の塗装の劣化も目に付く状態となっている（図 2.1.121）。

図 2.1.120 二階床雨染み

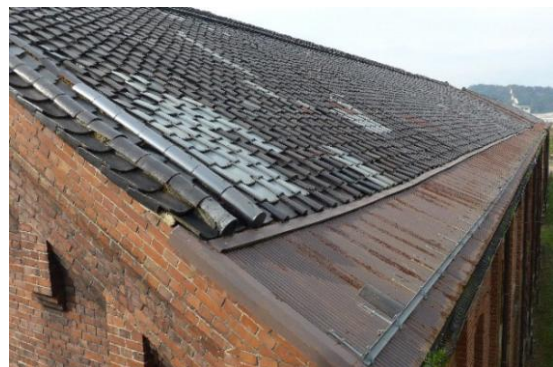
3棟とも北流れは軒先1m程度を姑息的な鉄板葺きとしているが（図 2.1.138）、雨漏りが生じており、令和元年度に応急処置を実施している。

図 2.1.138 7号棟 屋根北流れ
